# Besiktningsprotokoll

Försäkringsbesiktning för Anticimex Säljarförsäkrat

| Fastighetsbeteckning:<br>Kornetten 2 | |

| Besiktningsdatum:<br>2025-05-15 | Protokollnummer:<br>69017020 |

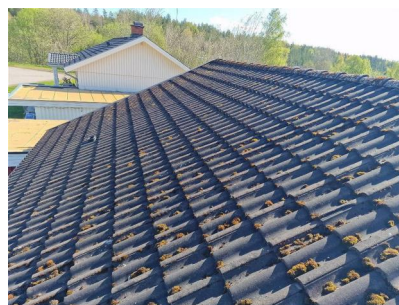
Yttertaket är äldre.

Mosspåväxt finns på takpannor.

Takpannor, plåtdetaljer och underlagspapp har enligt vår bedömning en begränsad livslängd. Eftersom husets taktäckning är äldre har det ett minskat motstånd mot vatteninträngning. Detta i sin tur kan leda till fuktskador på träläkt och vidare ner i underliggande konstruktioner.

Besiktning av yttertaket har genomförts från mark, anliggande steg samt takstege.

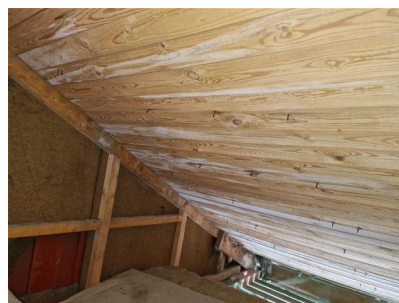
Mikrobiell påväxt finns på underlagstaket. Påväxten bedöms vara sen innan det nya ventilationssystemet installerades.

Underlagstaket är bytt i ett fack pga, fel på avluftningen från avloppssystemet.

Nuvarande ägare har åtgärdat problemet.

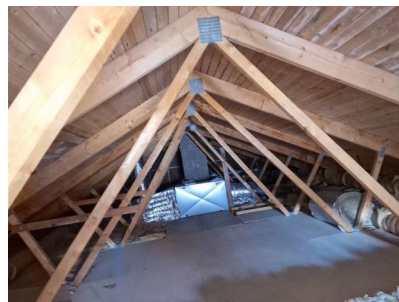
Vid kontroll av vinden uppmättes fuktvärden under kritisk fuktnivå för mikrobiell tillväxt och en normal lukt upplevdes. Fuktkvoten i underlagstak/takbjälkar uppmättes till 9%.

Gränsvärden för mikrobiell tillväxt.

Det finns risk för mikrobiell tillväxt om den relativa fuktigheten (RF) i den omgivande luften är över 75 %. I furuvirke motsvarar det en fuktkvot (FK) på 17 %.

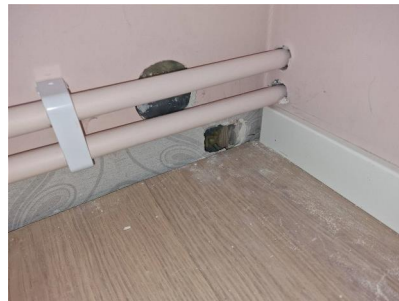
Souterrängplan har påreglade källarväggar och en mikrobiell lukt känns vid provhålet.

Påreglade källarväggar har en naturlig fuktpåverkan från mark. Detta leder till mikrobiella skador (angrepp av mikroorganismer) som i sin tur leder till att mikrobiell lukt sprids till boendemiljön.

Vid kontroll av konstruktion uppmättes fuktvärden under kritisk nivå för mikrobiell tillväxt dock kunde mikrobiell lukt kännas i provhålet.

Källargrundmurar med påreglade isolerade ytterväggar. Denna konstruktion får ofta skador på grund av naturlig fuktvandring. Fuktkvoten uppmättes till 16 %

Kontrollen utfördes i en träregel/syll bakom en golvsöcket vid kaminen i allrummet.

Väggen bestod av gips, byggplast, träregel med mellanliggande isolering.

Vi rekommenderar en fördjupad undersökning för att bedöma orsak till och omfattning av den mikrobiella lukt som upplevs i källaren.

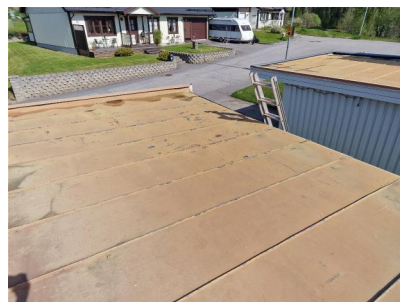
Takplåten är äldre och en del skader/brister finns ,

Lågpunkter finns där vatten står kvar.

Vissa brister i plåtskarvar.

Färgsläpp noterades.

Vi rekommenderar att en fackman kontrollerar taket och kommer med åtgärdsförslag.
