FALLET 1:57

Västerbergsvägen 6

| Uppdragsnummer | x25079 |
| Besiktningsdatum | 2025-04-25 |

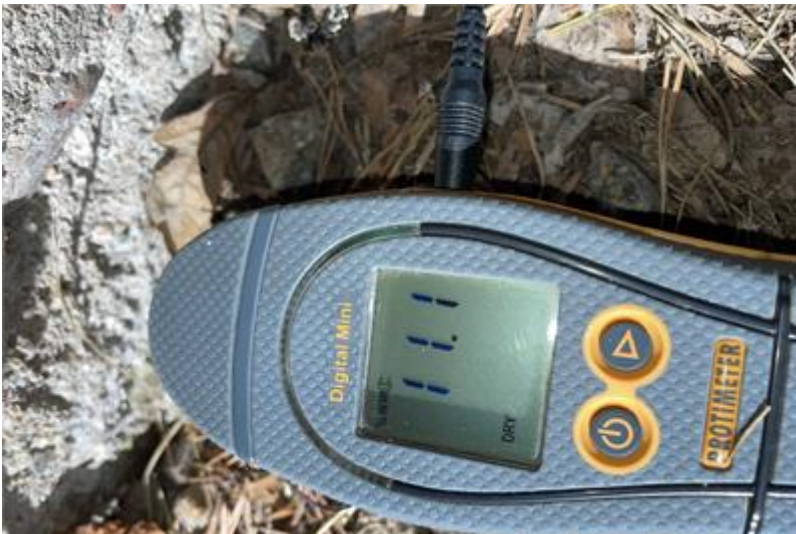
I blindbotten i trä mättes fuktkvoten (FK) till 11,1% FK. Dessa värden kommer sannolikt att ändras med årstiden. Det kritiska gränsvärdet för mikrobiell tillväxt brukar anges till ca 17% fuktkvot (FK). Notera att stickprovsmässig undersökning är utförd i direkt anslutning till ventil pga. inspektionslucka saknas. Se även kommentar/riskanalys.
