# Besiktningsprotokoll

Försäkringsbesiktning för Anticimex Säljarförsäkrat

| Fastighetsadress:<br>Västermo Wibo | |

| Besiktningsdatum:<br>2025-08-14 | Protokollnummer:<br>69204211 |

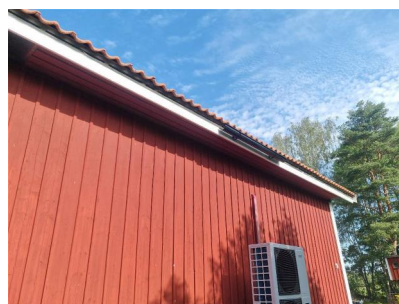
### Utvändigt / Hängrännor / Stuprör

Hängränna saknas delvis. och stuprör avslutas nära husliv.

När hängrännor saknas utsätts fasad och grund för ökad fuktbelastning, vilket i sin tur kan leda till fuktskador i bakomliggande konstruktioner.

Det som jag dock vill belysa är att det delvis saknas hängrännor på huset. Det rekommenderas att det monteras upp för att minska fuktbelastning runt huset.

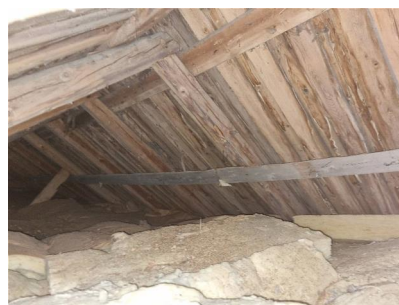
### Utvändigt / Vind

Vid kontroll av vinden uppmättes fuktvärden under kritisk fuktnivå för mikrobiell tillväxt och en normal lukt upplevdes. Fuktkvoten i underlagstak/takbjälkar uppmättes till 8%.

Det finns risk för mikrobiell tillväxt om den relativa fuktigheten (RF) i den omgivande luften är över 75 %. I furuvirke motsvarar det en fuktkvot (FK) på 17 %.

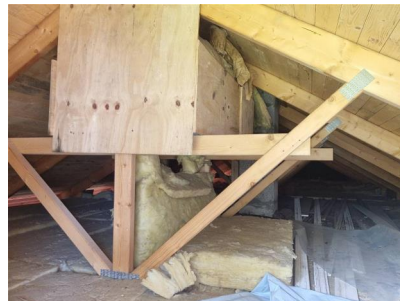
### Utvändigt / Vind ovan tillbyggnad

Vindsutrymmet saknar landgångar.

Vindsutrymmet kunde inte besiktas eftersom landgångar saknas.

Vi rekommenderar en kompletterande besiktning när landgång monterats .

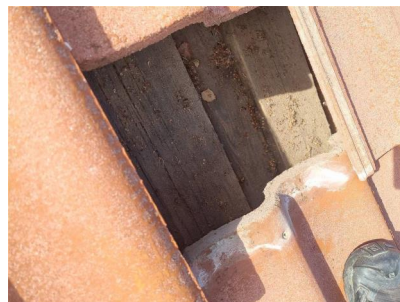
### Utvändigt / Tak

Papp saknas under takpannorna på originalhuset.

Med denna konstruktion är det extra viktigt att takpannorna är hela. Eftersom underlagstaket inte har en papp kan regn och snö som tränger in genom otätheter leda till fuktskador i underliggande konstruktion.

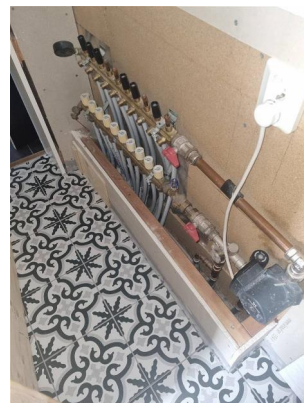
### Entréplan / Passage

Rörslits saknar vattentät botten.

En rörslits ska ha en vattentät botten och vara försedd med skvallerrör. När det saknas ökar risken för att ett läckage inte upptäcks i tid. Det kan leda till fuktskador i omkringliggande konstruktioner.

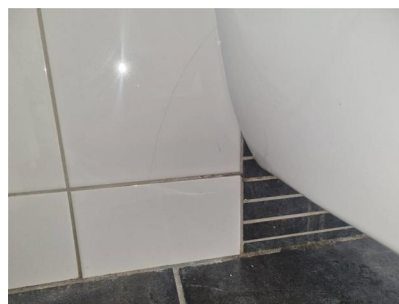
### Entréplan / Badrum

Invändigt så vill jag informera om att det förekommer sprickor i kaklet runt den vägghängda toalettstolen på entréplanet. Det rekommenderas att detta hålls under uppsikt så att vidare skador undviks. Inga förhöjda fuktvärden uppmättes dock.

Sprickor runt toalettstolen i kakelplattor finns.

Detta ökar risken att fuktskador i omkringliggande konstruktioner.

Normala fuktvärden indikerades mot klinker/kakel.

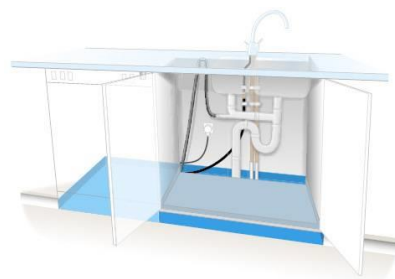
### Entréplan / Kök

Fuktskydd saknas i diskbänksskåp samt under kyl & frys.

Utan fuktskydd är det svårt att upptäcka läckage från rörledningar. Vatten kan då tränga in i omkringliggande konstruktioner och orsaka fuktskador.

För att upptäcka eventuella läckage, installera ett fuktskydd.

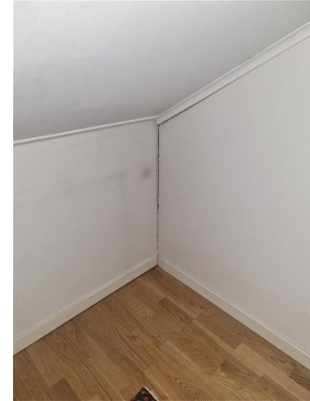
### Övre plan / Allmänt

Sprickor finns i väggar.

Dessa bedöms inte ha lett till bakomliggande skador.
