## Stugan

## Garaget

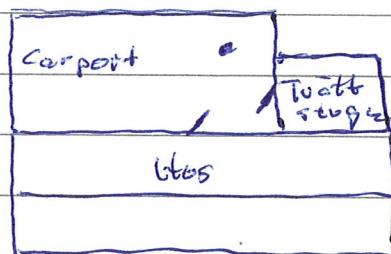
## Carport

Det borrade värmekilelet här jag cementerat över 3-4 cm betong här markt ut det om det skulle bli något fel någon gång.

Plattan har varme slingor som inte är länkupplade.
