# Besiktningsprotokoll

Anticimex Överlåtelsebesiktning av småhus - nivå 1

| Fastighetsbeteckning:<br>Norrhult 27:3 | |

| Besiktningsdatum:<br>2025-08-29 | Protokollnummer:<br>69240343 |

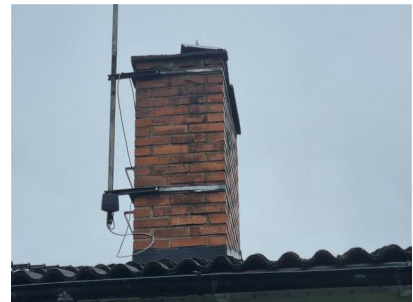
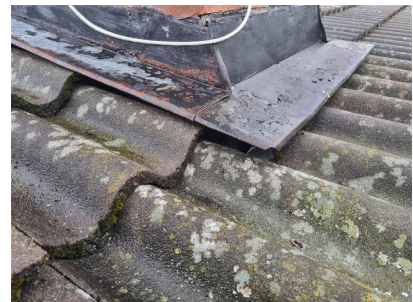
Skador noterades på kronan till skorsten.

Mosspåväxt börjar komma.

Slätplåtar runt huvar ej bytta och enstaka skadade pannor.

Dessa brister kan medföra en ökad risk för fuktinträngning med fuktrelaterade skador på bakomliggande konstruktion som möjlig följd.

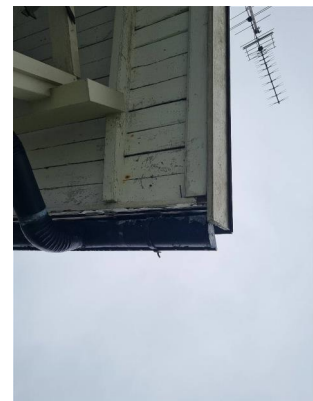
Äldre uppfuktning och skador noterades i takfot fram och lite röta i gavelutsprång (dessa delar som föranledde takomläggning fram).

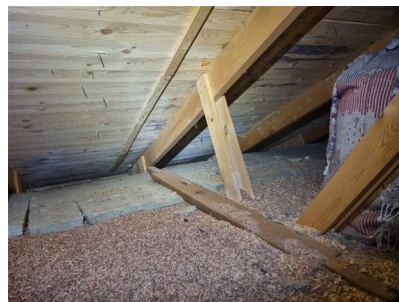
Äldre läckagefläckar noterades runt genomföringar.

Mindre missfärgningar noterades i takfot bak, kan vara ett tecken på att allmänventilationen inne i bostaden behöver förbättras.

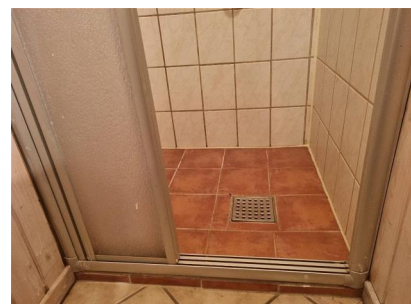
Äldre typ av gjutjärnsbrunn.

Troligtvis inget tätskikt i duschzon.

Förhöjd kant in till dusch.

Dessa brister kan medföra en ökad risk för fuktinträngning i angränsande konstruktion med fuktrelaterade skador som möjlig följd.

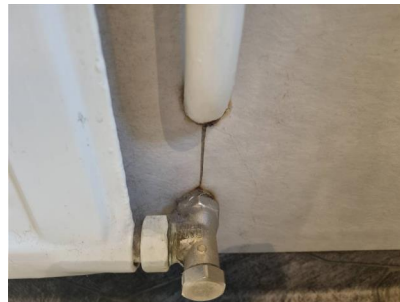
Skarv börjar släppa lite vid rörgenomföring i vägg till radiator.

Detta kan medföra en ökad risk för fuktrinrängning med fuktrelaterade skador som möjlig följd.
