# Besiktningssprotokoll

Försäkringsbesiktning för Anticimex Säljarsförsäkrat

Fastighetsbeteckning: Musköten 7	
Fastighetsadress: Majorsvägen 13	
Postnummer: 632 36	Ort: Eskilstuna

Besiktningdatum: 2024-09-02	Protokollnummer: 68492493
Temperatur: 18 °C	Väderlek: Regn
Tekniker: Carl Segelborg	
E-post: Carl.segelborg@anticimex.se	
Kontor: Eskilstuna	
Närvarande: Margareta Stenberg säljare och Leif Stenberg son till säljaren.	
Besiktningstekniker: Carl Segelborg Anticimex Sörmland.

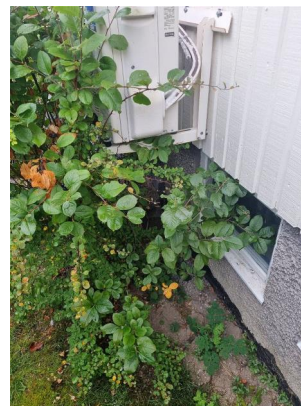
Kondensvatten från luftvärmepumpens utedel leds inte bort från husgrunden.

Detta medför ökad risk för att vatten tränger in i anslutande konstruktioner, vilket i sin tur kan leda till fuktrelaterade skador. Observera att besiktning av byggnadens värmesystem eller värmepumpen inte har ingått i uppdraget.

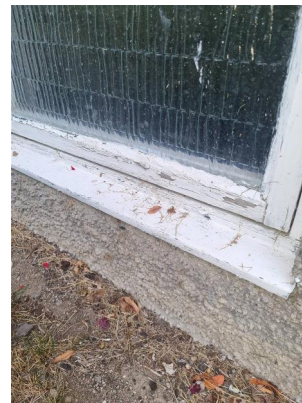
Torrspäckor finns på källarfönster.

Dessa bedöms inte ha lett till bakomliggande skador.

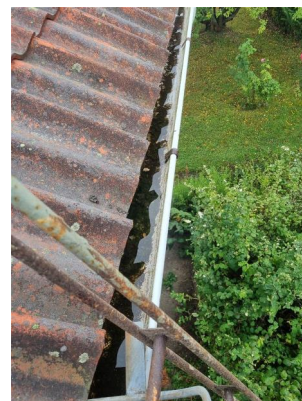
Hängrännor lutar fel.

När hängrännor har en felaktig lutning (bakfall) finns risk att regnvatten svämmar över vilket i sin tur kan leda till fuktskador på fasad och sockel.

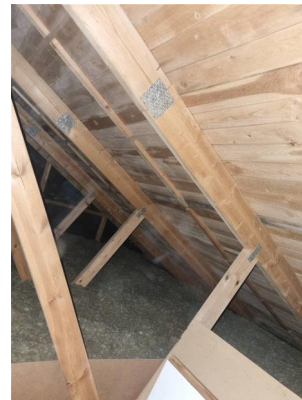
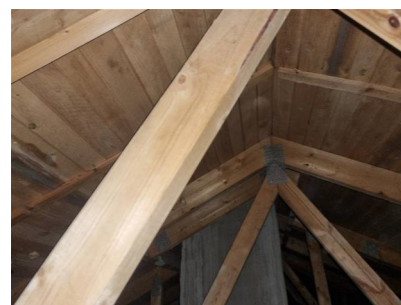
Vid kontroll av vinden har fuktvärden under kritisk fuktnivå för mikrobiell tillväxt uppmätts, dock finns mikrobiell påväxt på underlagstak.

Det finns risk för mikrobiell tillväxt om den relativa fuktigheten (RF) i den omgivande luften är över 75 %. I furuvirke motsvarar det en fuktkvot (FK) på 17 %.

Fuktkvoten i underlagstak/takbjälkar uppmättes till 8%.

Den upptäckta mikrobiella påväxten på underlagstaket är ett tecken på att vinden har tillförts eller tillförs fukt inifrån bostaden. Observera att besiktning av bostadens ventilationssystem inte har ingått i uppdraget.

För att komma tillrätta med detta kan fukttilförseln inifrån bostaden behöva minskas. Det kan göras genom att ventilationen i bostaden förbättras samt att eventuella otätheter i vindsbjälklaget (tak-/väggvinklar, taklucka med mera) tätas. Läs Anticimex faktablad om oppvärmda vindsutrymmen för tips och råd.

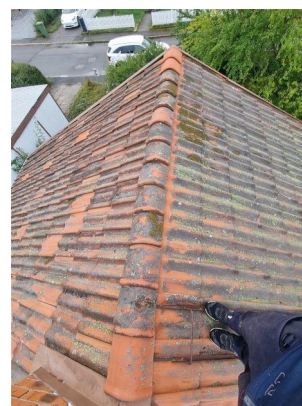
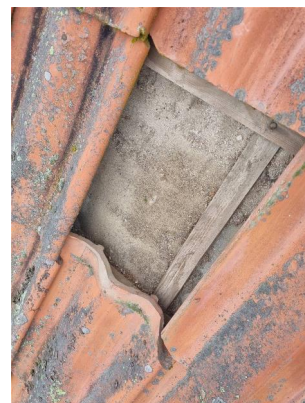
Takpannor och takpappen är äldre.

Takpannor, plåtdetaljer och underlagspapp har enligt vår bedömning en begränsad livslängd. Eftersom husets taktäckning är äldre har det ett minskat motstånd mot vatteninträngning. Detta i sin tur kan leda till fuktskador på träläkt och vidare ner i underliggande konstruktioner.

Taket är besiktat från taknocken.

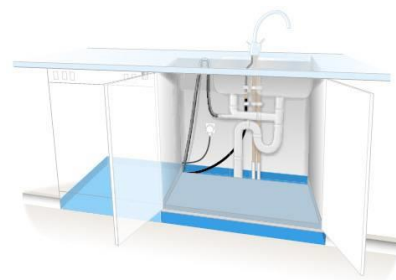
Fuktskydd saknas i diskbänksskåp.

Utan fuktskydd är det svårt att upptäcka läckage från rörledningar. Vatten kan då tränga in i omkringliggande konstruktioner och orsaka fuktskador.

För att upptäcka eventuella läckage, installera ett fuktskydd.

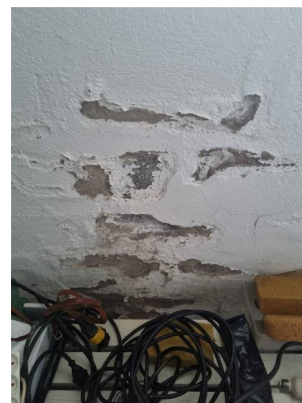
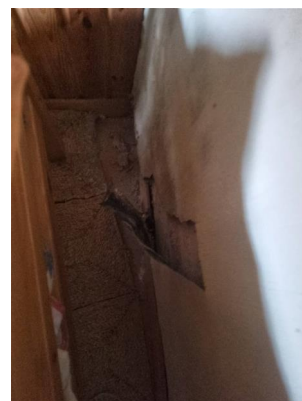
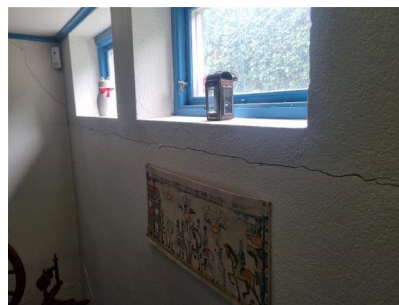
- Puts- och färgsläpp finns på källarväggar.  
- Sprickor finns i vägg.

Puts- och färg som släppt från underlaget invändigt på källarytterväggarna är ett tecken på att källarens utvändiga fuktskydd inte längre fungerar tillfredsställande.

-----  
Vid kontroll av konstruktion uppmättes fuktvärden över kritisk nivå för mikrobiell tillväxt och mikrobiell lukt upplevdes.

Grundläggningen består av en betongplatta på mark utan underliggande isolering och med ett uppreglat isolerat golv dikt an betongen i gillestugan och en flytande golvkonstruktion i sovrummet. I sovrummet är det även påreglade väggar.

Dessa konstruktioner får ofta skador på grund av naturlig fuktvandring.

Det finns risk för mikrobiell tillväxt om den relativa fuktigheten (RF) i den omgivande luften är över 75 %. I furuvirke motsvarar det en fuktkvot (FK) på 17 %.

Fuktkvoten uppmättes till 19 % i ovankant på golvspånskivan.

Jag rekommenderar en fördjupad undersökning för att bedöma orsak och omfattning. Det är viktigt att tänka på att denna rekommendation om fördjupad undersökning gäller hela källaren.

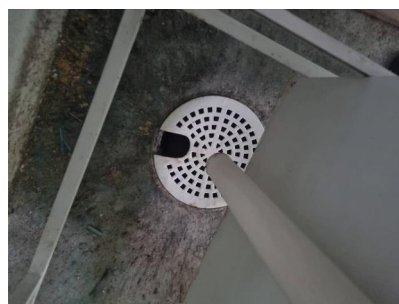
Gjutjärnsbrunnen är rostangripen.  
Rekommenderas att bytas ut vid en framtida renovering.

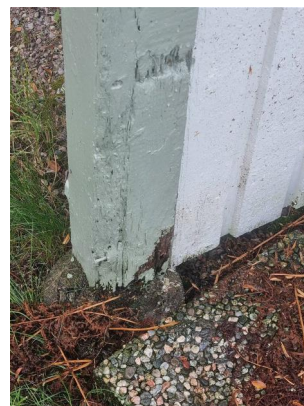
Rötskador finns i fasadpanelen.

Rötskador i fasaden är ett tecken på bristande fuktskydd/hög fuktpåverkan, som även kan leda till fuktrelaterade skador i bakomliggande konstruktioner.

Jag rekommenderar att man byter ut det rötskadade virket.

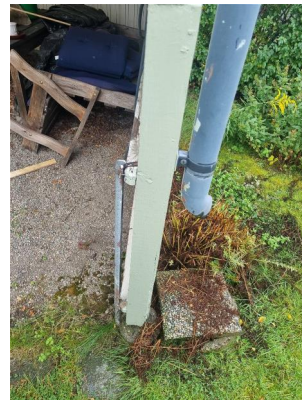
Stuprör avslutas nära husliv.

Stuprör som avslutas intill husliv (ovan mark) kan medföra en ökad fuktbelastning på grundmur/sockel med fuktrelaterade skador som följd.
