# Överlåtelsebesiktning

| <b>Fastighetsbeteckning</b> | GRANEN 3 | <b>Fastighetsägare</b> | Margareta Larsson |
| <b>Adress</b> | Storängsvägen 25 | <b>Besiktningdag</b> | 2024-05-23 |

# Utlåtande över överlåtelsebesiktning

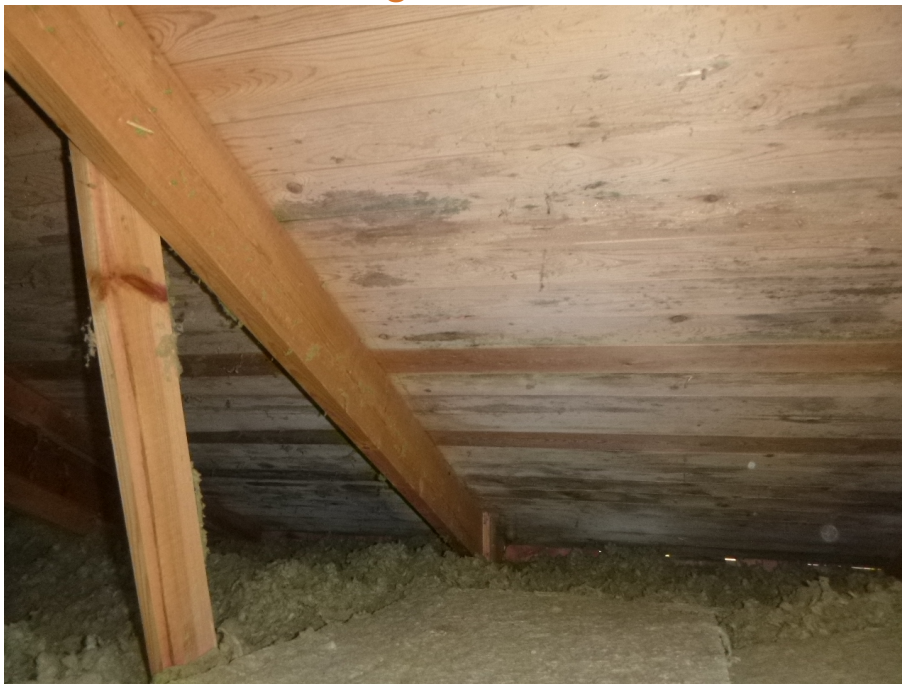
| <b>Vind</b> | <p>Allmän information: Vinden är tillägg-isolerad.</p> <p>Allmän information: Avloppsavluftning med vacuum-ventil i utrymmet.</p> <ul style="list-style-type: none"><li>Missfärgning på underlagstak intill genomföring. Inga förhöjda fuktvärden kunde uppmätas.</li><li>Mikrobiell påväxt förekommer på underlagstak vilket bör kontrolleras regelbundet. Se notering invändigt allmänt.</li></ul> |

Mikrobiell påväxt underlagstak, vindsutrymme.
