# Besiktningsprotokoll

Försäkringsbesiktning för Anticimex Säljarförsäkrat

| Fastighetsbeteckning:<br>Nötskrikan 3 | |

| Besiktningsdatum:<br>2025-08-18 | Protokollnummer:<br>69173415 |

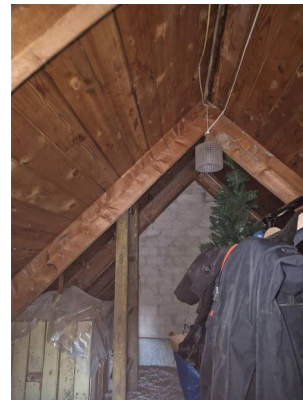
### Utvändigt / Vind

Vid kontroll av vinden uppmättes fuktvärden under kritisk fuktnivå för mikrobiell tillväxt och en normal lukt upplevdes.

Det finns risk för mikrobiell tillväxt om den relativa fuktigheten (RF) i den omgivande luften är över 75 %. I furuvirke motsvarar det en fuktkvot (FK) på 17 %.

Fuktkvoten i underlagstak/takbjälkar uppmättes till 8%.

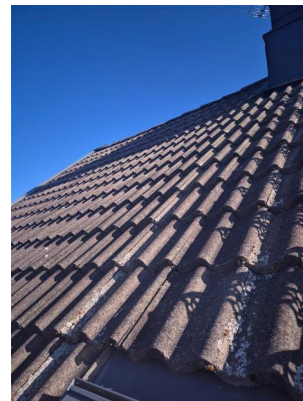
### Utvändigt / Tak

Taket på byggnaden är från 1970-talet. Inga synliga skador noterades vid besiktningen, men med hänsyn till dess ålder bör man räkna med att planera för ett takbyte inom en relativt snar framtid för att säkerställa fortsatt god funktion och täthet.

Yttertaket är äldre och mosspåväxt finns på takpannor.

Takpannor, plåtdetaljer och underlagspapp har enligt vår bedömning en begränsad livslängd. Eftersom husets taktäckning är äldre har det ett minskat motstånd mot vatteninträngning. Detta i sin tur kan leda till fuktskador på träläkt och vidare ner i underliggande konstruktioner.

Taket besiktades från anliggande takstege.

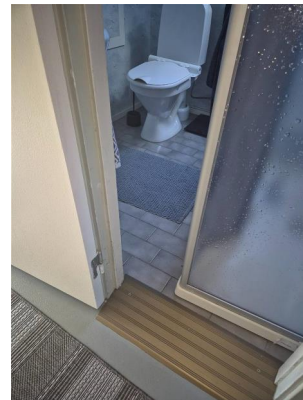
### Övre plan / Badrum/Wc

- Våtutrymmet har äldre yt-/tätskikt.
- Tröskel saknas/är felmonterad.
- Gjutjärnsbrunnen är rostangripen.

Eftersom funktionen, som innebär att ytskiktet/tätskiktet ska vara vattentätt, kan vara nedsatt finns en ökad risk att vatten tränger igenom ytskiktet/tätskiktet med vattenskador i omkringliggande konstruktioner som följd.

-----  
Normala fuktvärden indikerades mot klinker/kakel.

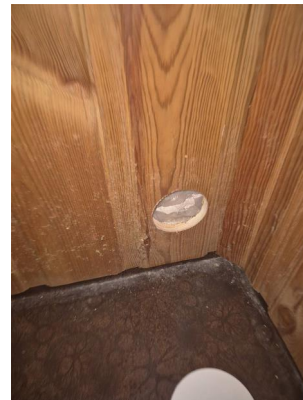
### Källarplan / Allmänt

Vid kontroll av konstruktion uppmättes fuktvärden under kritisk nivå för mikrobiell tillväxt och normal lukt upplevdes.

Källargrundmurar med påreglade isolerade ytterväggar.  
Fuktkvoten uppmättes till 10 %.

Befintlig påreglad vägg och eventuella väggsyllar riskerar att drabbas av fuktskador på grund av naturlig fuktpåverkan. Detta i sin tur kan leda till mikrobiella skador (angrepp av mikroorganismer) som kan resultera i att mikrobiell lukt sprids till boendemiljön. Om regler/syllar är tryckimpregnerade kan även en kemisk lukt förekomma.

Kontrollen gjordes i gillestuga samt trappförråd.

Påreglade väggar finns över hela källaren. Det förekommer även limmad plastmatta på betongplattan.

I källaren finns utreglade väggar. Ur fuktsynpunkt är detta en riskkonstruktion, då fukt lätt kan ansamlas i organiska material. Om källaren avses användas som boyta rekommenderas att de nuvarande väggarna ersätts med en mer fuktsäker lösning.

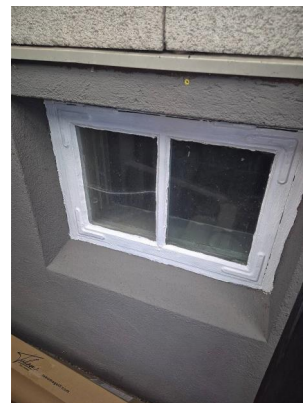
### Källarplan / Hall

Trasig fönsterruta på källarfönster.

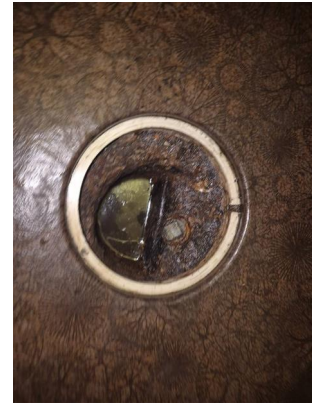
### Källarplan / Gillestuga

Gjutjärnsbrunnen är rostangripen.

Denna rekommenderas att bytas ut vid en framtida renovering.

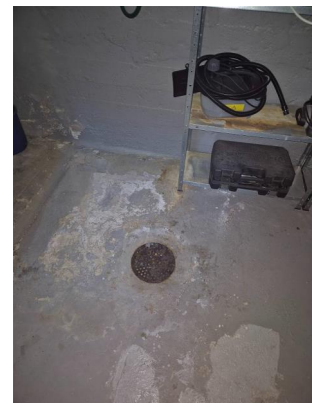
### Källarplan / Verkstad

Gjutjärnsbrunnen är rostangripen.

Denna rekommenderas att bytas ut vid en framtida renovering.

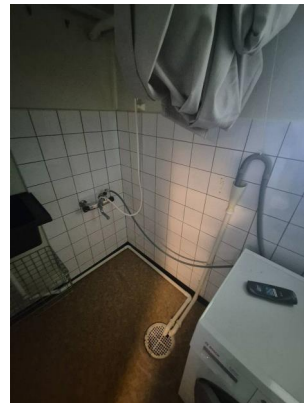
### Källarplan / Dusch

- Våtutrymmet har äldre yt-/tätskikt.
- Gjutjärnsbrunnen är rostangripen.

Eftersom funktionen, som innebär att ytskiktet/tätskiktet ska vara vattentätt, kan vara nedsatt finns en ökad risk att vatten tränger igenom ytskiktet/tätskiktet med vattenskador i omkringliggande konstruktioner som följd.

Det finns risk för mikrobiell tillväxt om den relativa fuktigheten (RF) i den omgivande luften är över 75 %. I furuvirke motsvarar det en fuktkvot (FK) på 17 %.

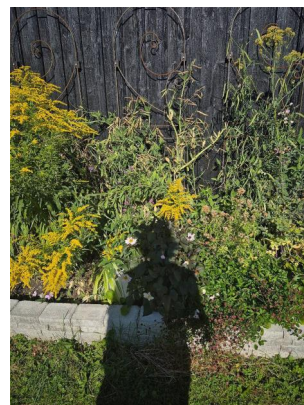
#### Utvändigt / Markförhållanden

Växter finns i anslutning till grundmur.

När det finns rabatter och växter nära grundmuren finns risk att fukt stannar kvar i väggarna. Detta kan i sin tur orsaka invändiga fuktskador. Växternas rötter kan också skada grundmuren och sätta dräneringsledningen ur funktion.

Området närmast huset rekommenderas att vara fritt från växtlighet.

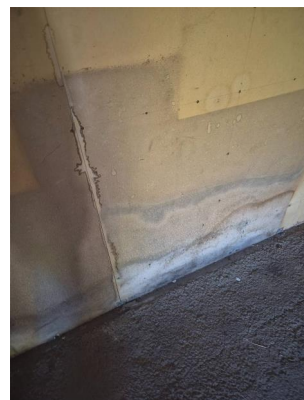
### Garage invändigt / Allmänt

Väggen har fuktfläckar.

Fuktfläckar kan bero på olika saker, och vid besiktningstillfället var dessa torra.
