Fastighetsuppgifter

Fastighetsbeteckning
Leksand Åkerö 19:35
Adress
Tillasvägen 22
793 33 Leksand

**Besiktningssuppgifter**

Uppdragsnummer WA5985
Besiktningdatum 2025-02-20
Besiktningföretag OBM Besiktning i Dalarna AB
Besiktningförrättare Lars Norström
Närvarande Fastighetsägaren
Giltig till och med 2026-02-20

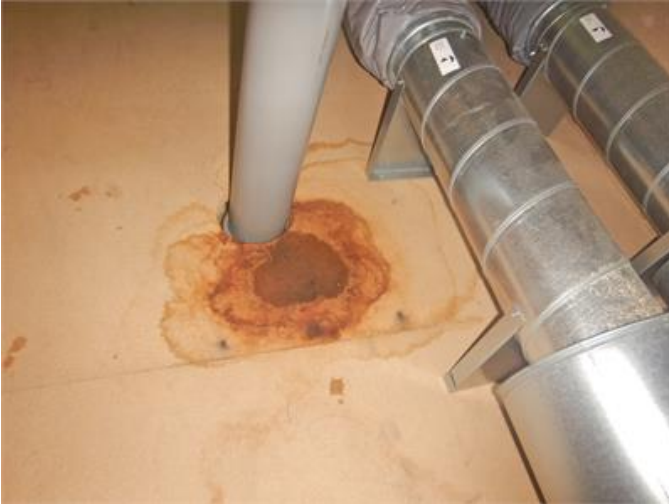
Sidovind 1 med fläkt			X		-Formförändring och fuktindikation på spånskiva under avloppsrör. Skadornas omfattning bör fastställas och åtgärdas i erforderlig omfattning. Vacuumventil bör övervägas.
Entréplan					
Hall	X				
Kök		X			-Fuktskydd saknas under kyl/frys. -Glipor i laminatgolv.
Vardagsrum	X				
Sovrum 4	X				
Trapp till övre plan	X				
Sovrum 5	X				
Tvättstuga/pumprum		X			-Utrymmet har äldre standard och den tekniska livslängden är passerad, kommande renoveringsbehov. -Olämplig placering av rör genomföringar i golv, vilket ökar risken för fuktskador. -Golvet har endast lutning och endast i duschzon till golvbrunn i dess omedelbara närhet.
Dusch/wc		X			-Golvet har något svag golvlutning till golvbrunn. -Olämplig placering av fönster, medför ökad risk för fuktskador i vägg.
Utvändigt					
Tak				X	-Taket är snöbelagt och besiktning av detta är därför ej möjligt.
Takavvattning		X			-Hängrännor är snötäckta och besiktning av detta är därför ej möjligt.

Fuktskadad spånskiva under avloppsrör på sidovind.

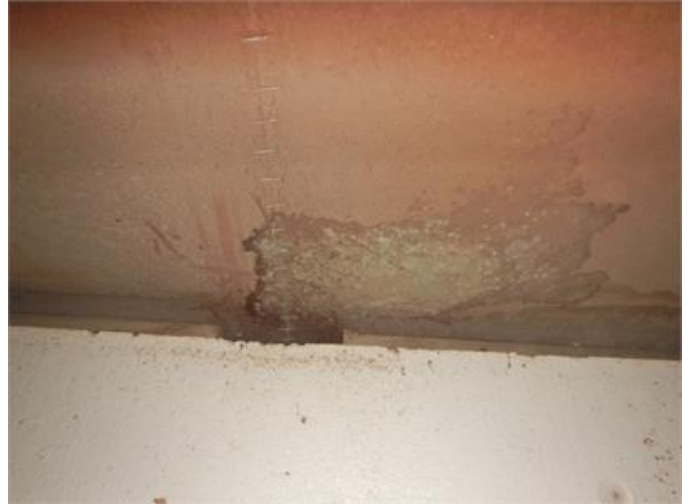
-Lokalt under kök och vid ventil sydvästra långsida noteras mikrobiell påväxt vilket indikerar att delar av grunden periodvis haft hög fuktbelastning.

Lokal påväxt innanför ventil

Grunden bör hållas under uppsikt med årlig kontroll på ev. förändringar och vid fortsatt problem vidta åtgärder. En lösning vid fortsatta problem är installation av krypgrundsavfuktare som kontrollerar klimatet i grunden och förhindrar fortsatt påväxt.

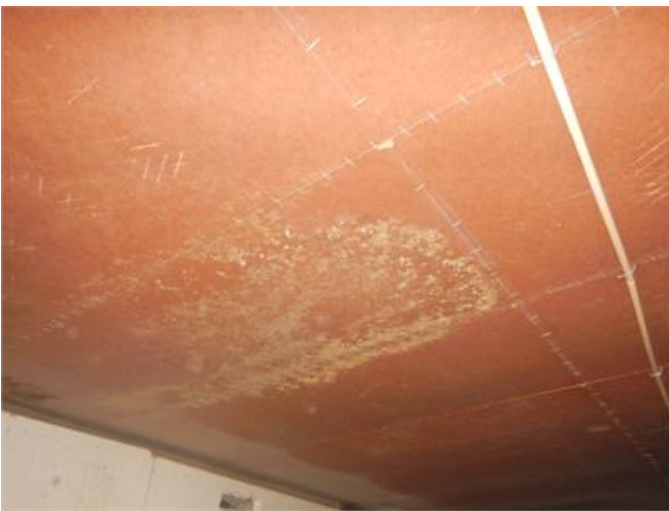
Lokal påväxt på undersida av bjälklag under kök.
