# Besiktningsprotokoll

Anticimex Överlåtelsebesiktning av småhus – nivå 2

| Fastighetsadress:<br>Drellvägen 1 | |

| Besiktningsdatum:<br>2021-04-19 | Protokollnummer:<br>66167885 |

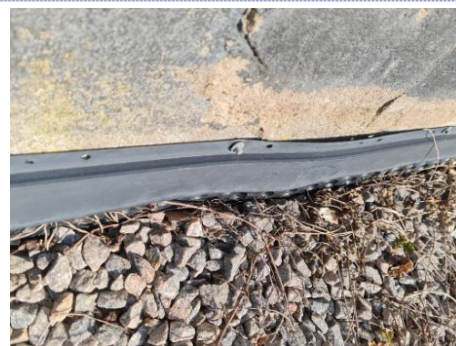
##### Utvändigt / Sockel

Utvändigt fuktskydd ligger oskyddat ovan mark.

Risk finns att det utvändiga fuktskyddet skadas och funktionen försämras.

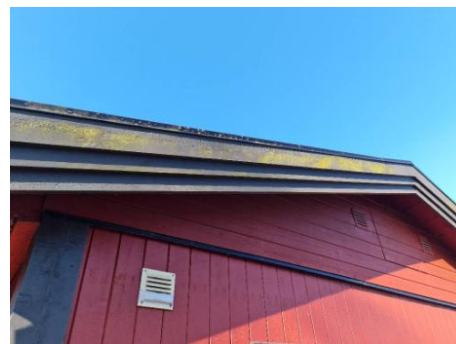
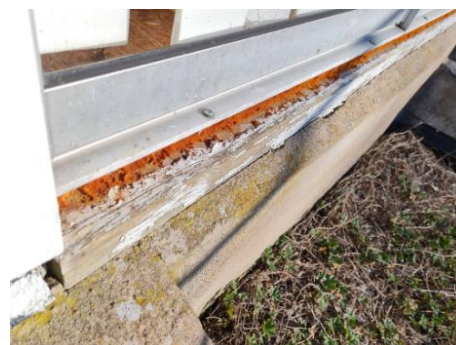
##### Utvändigt / Fasad

Vindskivor och träkonstruktioner intill altanen är i behov av målning och underhåll.

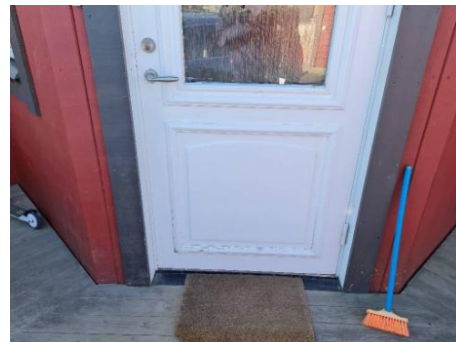
### Utvändigt / Dörrar

Entredörr är i behov av målning/underhåll.

Dörrar där målningsbehov finns riskerar att få fukt- och rötskador på grund av sämre vattenavvisande förmåga.

För att öka livslängden på dörr rekommenderas målning och underhåll.

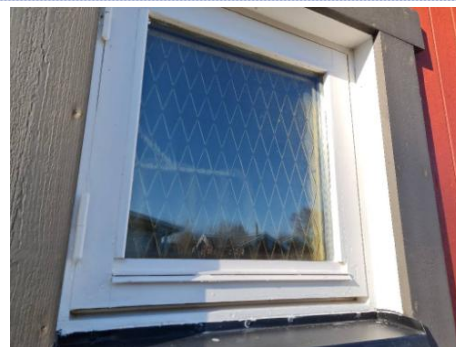
### Utvändigt / Fönster

Ett isolerglas i entrehallen är äldre.

Befintligt fönster är äldre vilket betyder att tätningen mellan fönsterrutorna kan vara sämre. Detta kan leda till att rutorna missfärgas samt att kondens kan uppstå mellan glasen.

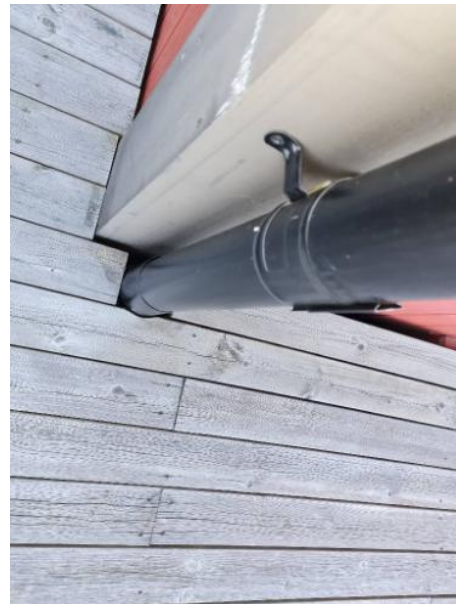
### Utvändigt / Hängrännor / Stuprör

Lövsil finns inte på ett stuprör.

När det saknas lövsilar så finns det risk att det blir stopp i dagvattenledningen.

För att hindra stopp i dagvattenledningar rekommenderas komplettering av lövsilar.

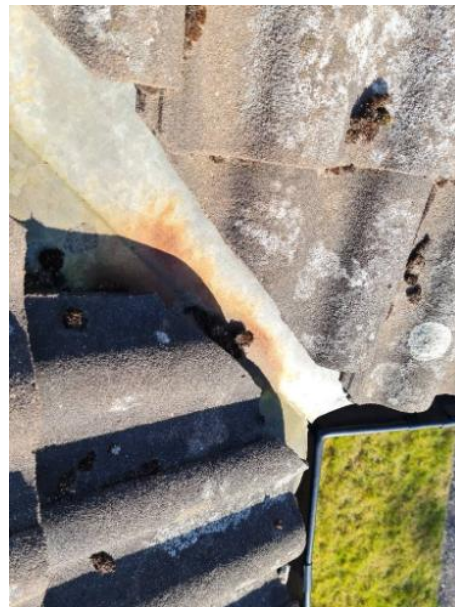
### Utvändigt / Tak

Yttertaket är äldre.

Takpannor, plåtdetaljer och underlagspapp har enligt vår bedömning en begränsad livslängd. Eftersom husets taktäckning är äldre har det ett minskat motstånd mot vatteninträngning. Detta i sin tur kan leda till fuktskador på träläkt och vidare ner i underliggande konstruktioner.

Lokala rostangrepp noterades i rännan mot sydost.

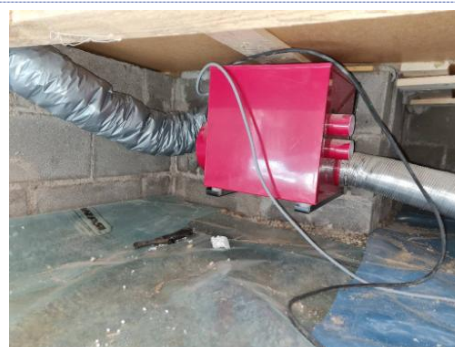
### Utvändigt / Krypgrund

Krypgrund med installerad avfuktare.

I husets krypgrund finns en krypgrundsavfuktare installerad. Syftet med denna installation är att genom avfuktning hålla fuktigheten i krypgrunden på en så låg nivå att ingen tillväxt av mikroorganismer är möjlig. För att detta ska fungera är det viktigt att installationen servas årligen med bland annat filterbyte och kontroll av inställningar så att fuktigheten inte stiger.

Fuktkvoten uppmättes till 12%.

Risk för mikrobiell tillväxt föreligger om den relativa fuktigheten i den omgivande luften är över 75%, vilket i furuvirke motsvarar en fuktkvot (FK) på 17%

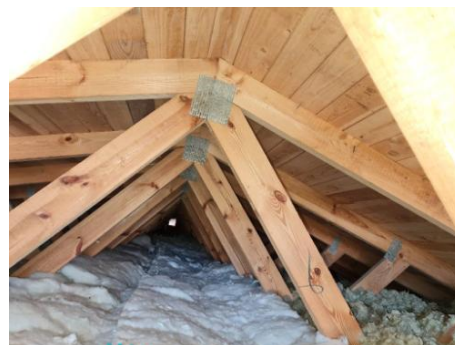
### Vind

Vinden är tilläggsisolerad.

Eftersom vindsbjälklaget tilläggsisolerats så kommer klimatet på vindsutrymmet att ändras, främst vintertid. Detta i sin tur kan leda till uppfuktning av underlagstakets insida vilket kan resultera i mikrobiella skador (angrepp av mikroorganismer).

Fuktkvoten uppmättes till 12%.

Risk för mikrobiell tillväxt föreligger om den relativa fuktigheten i den omgivande luften är över 75%, vilket i furuvirke motsvarar en fuktkvot (FK) på 17%
