# Besiktningssprotokoll

Försäkringsbesiktning för Anticimex Säljarsförsäkrat

Fastighetsbeteckning: Hålby 1:3	
Fastighetsadress: Hålby Mellangård	
Postnummer: 635 13	Ort: Eskilstuna

Besiktningdatum: 2024-08-09	Protokollnummer: 68445947
Temperatur: 15 °C	Väderlek: Klart
Tekniker: Carl Segelborg	
E-post: Carl.segelborg@anticimex.se	
Kontor: Eskilstuna	
Närvarande: Säljare medverkade på besiktningen.	
Besiktningstekniker: Carl Segelborg Anticimex Sörmland.

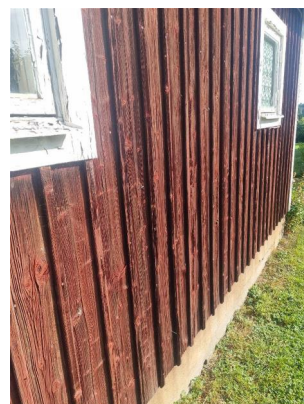
Fasadpanelen är i behov av målning/underhåll.

Fasadbeklädnad och träkonstruktioner där målningsbehov finns riskerar att få fukt- och rötskador på grund av sämre vattenavvisande förmåga. För att öka livslängden på fasadbeklädnaden rekommenderas målning och underhåll.

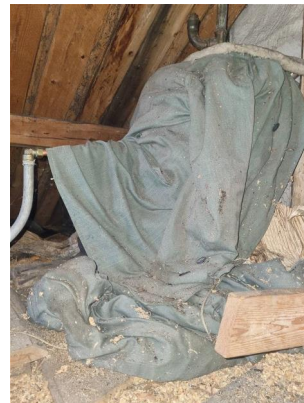
Expansionskärl finns installerad på vind.

Expansionskärl som är i bruk på vinden är olämpligt placerat då ett läckage kan leda till att vatten rinner ut i omkringliggande konstruktioner med fuktskador som följd.

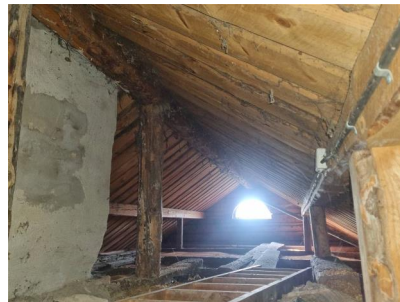
Vid kontroll av vinden uppmättes fuktvärden under kritisk fuktnivå för mikrobiell tillväxt och en normal lukt upplevdes.

Fuktkvoten i underlagstak/takbjälkar uppmättes till 8%.

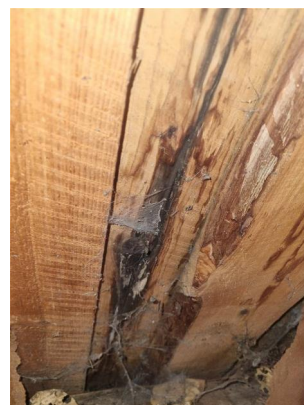
Underlagstaket har fuktfläckar.

Fuktfläckar kan bero på olika saker, och kan vara ett tecken på en tidigare eller ett pågående läckage.

Vi rekommenderar en fördjupad undersökning för att bedöma orsak och omfattning.

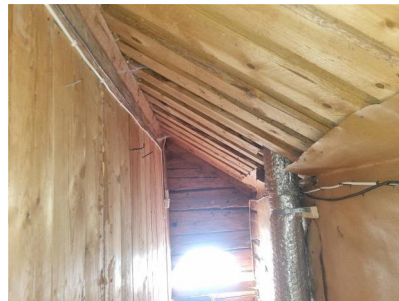
Vid kontroll av vinden uppmättes fuktvärden under kritisk fuktnivå för mikrobiell tillväxt och en normal lukt upplevdes.

Fuktkvoten i underlagstak/takbjälkar uppmättes till 8%.

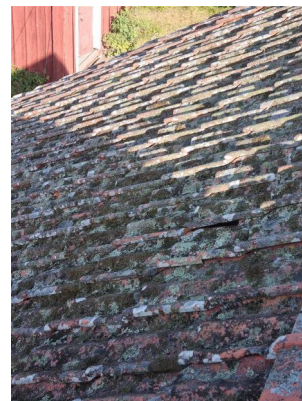
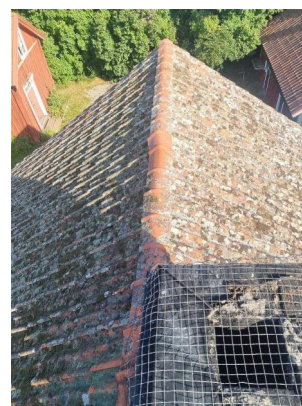
Takpannor är skadade och yttertaket är äldre.

De skadade/spruckna takpannorna medför risk för fuktskador på underliggande konstruktioner.

Jag rekommenderar en fördjupad undersökning för att bedöma orsak och omfattning.

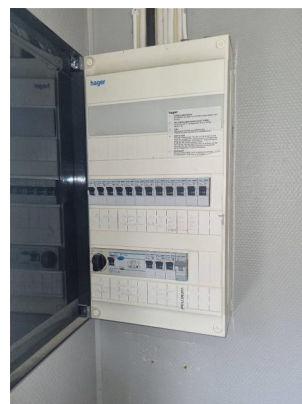
El-centralen har jordfelsbrytare.

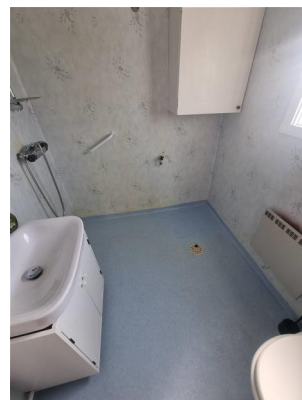
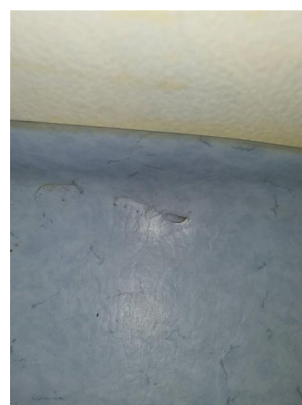
- Våtutrymmet har äldre yt-/tätskikt.
- Gjutjärnbrunnen är rostangripen.
- Golvbeläggningens skarvar är otäta.

Eftersom funktionen, som innebär att ytskiktet/tätskiktet ska vara vattentätt, kan vara nedsatt finns en ökad risk att vatten tränger igenom ytskiktet/tätskiktet med vattenskador i omkringliggande konstruktioner som följd.
