Anticimex Överlåtelsebesiktning av småhus – nivå 2

Fastighetsbeteckning: Östra Rödeby 2:47	
Fastighetsägare: Marit Viktoria Nordström	
Fastighetsadress: Svanvägen 18	
Postnummer: 373 43	Ort: Rödeby

Besiktningdatum: 2022-03-18	Protokollnummer: 66810274
Temperatur: 5°C	Väderlek: Molnigt
Tekniker: Petter Abrahamsson	
E-post: petter.abrahamsson@anticimex.se	
Kontor: Karlskrona	
Övriga närvarande: Viktoria Nordström (ägare)

Byggnadsbeskrivning Svanvägen 18

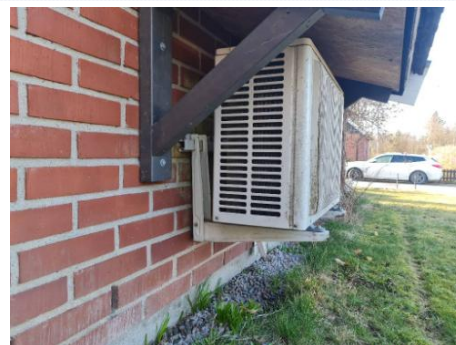
Utvändigt / Sockel

Kondensvatten från luftvärmepumpens utedel leds inte bort från husgrunden.

Detta medför ökad risk för att vatten tränger in i anslutande konstruktioner, vilket i sin tur kan leda till fuktrelaterade skador. Observera att besiktning av byggnadens värmesystem eller värmepumpen inte har ingått i uppdraget.

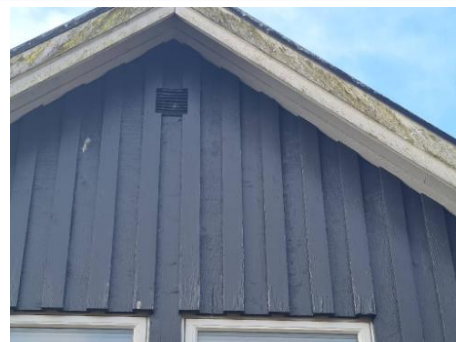
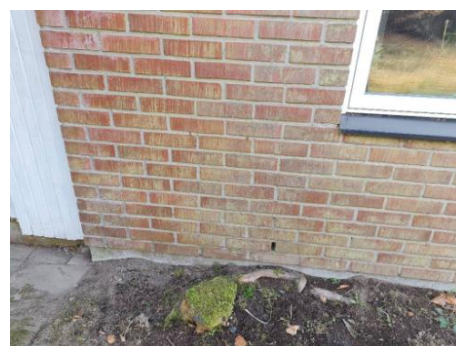
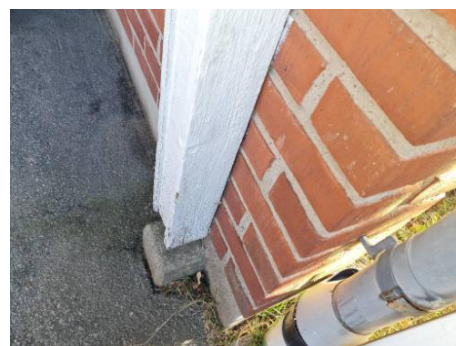
Utvändigt / Fasad

Torrspäckor och färg släpper lokalt från underlaget på fasadpanelen, plintar och vindskivor.

Torrspäckor och färgsläpp medför ökad risk för fuktinträning vilket i sin tur kan leda till rötskador.

Fasadtegel är missfärgat av växter på husets norrsida. (Algpåväxt).

Lokala rötskador finns i vindskivor och fasadpanelens ändträ.

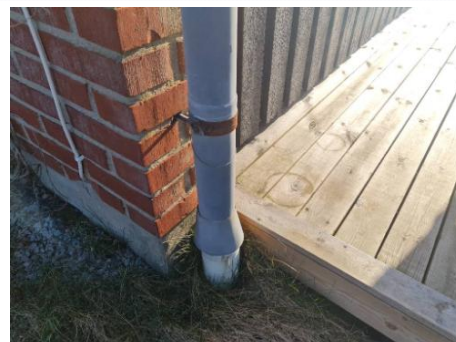
Utvändigt / Hängrännor / Stuprör

Lövsilar finns inte.

När det saknas lövsilar så finns det risk att det blir stopp i dagvattenledningen.

För att hindra stopp i dagvattenledningar rekommenderas komplettering av lövsilar.

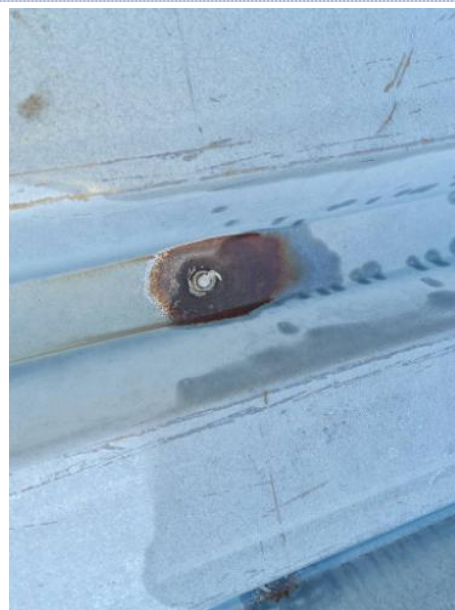
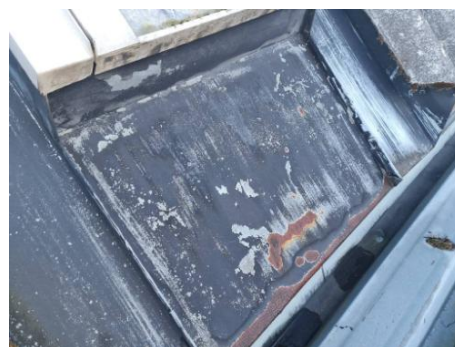
Yttertaken är äldre.

Eftersom husets, förrådets och carportens taktäckning är äldre så kan det ha ett minskat motstånd mot vatteninträngning. Detta i sin tur kan leda till fuktskador på träläkt och vidare ner i underliggande konstruktioner.

Plåttaket på carport och förråd samt plåtdetaljer på bostades tak har lokala rostangrepp.

Brister i utvändiga taktäckningen kan leda till att regn- eller smältvatten tränger ner i underliggande takkonstruktion och orsakar fuktrelaterade skador, vilket kan medföra mikrobiella skador (angrepp av mikroorganismer).

Vi rekommenderar att rostangreppen underhålls med nån lämplig färg genom kontakt med fackman. (Målare/Plåtslagare).

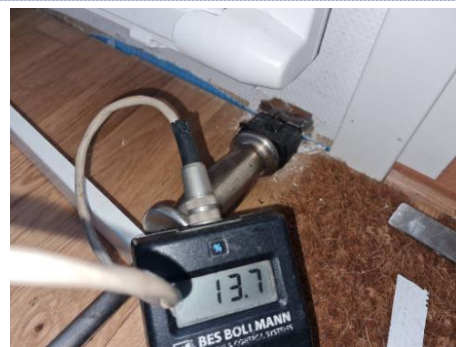
Entréplan / Sovrum 1

Vid kontroll av konstruktion upptäcktes att golvkonstruktionen av trä ligger direkt mot marken.

Det här grundläggningssättet medför ofta fuktskador i golvbjälklaget. Det kan leda till mikrobiella angrepp och i värsta fall rötskador.

Fuktkvoten uppmättes till 13,7% i ytterväggssylen mot norr. Risk för mikrobiell tillväxt föreligger om den relativa fuktigheten i den omgivande luften är över 75%, vilket i furuvirke motsvarar en fuktkvot (FK) på 17%

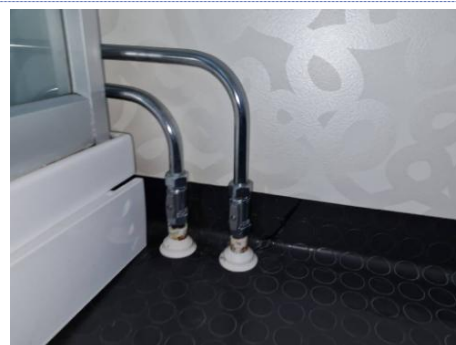
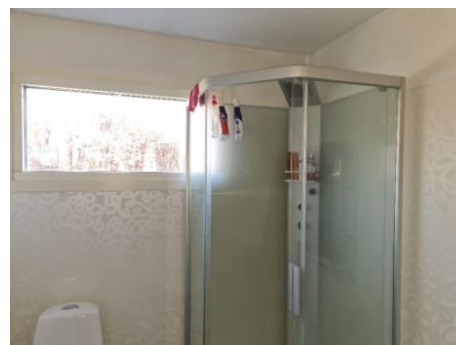
Entréplan / Dusch och wc

Rör genomföring finns i golv.

Rör genomföringar i golvet medför en ökad risk för att vatten tränger ner i omkringliggande konstruktioner och orsakar fuktskador.

Fortsätt skydda fönstret mot vattenbegjutning då det är placerat i duschdelen, genom att använda sig av en duschkabin även framöver.

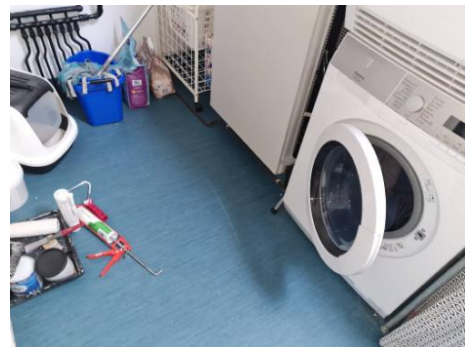
Entréplan / Tvättstuga

Våtutrymmet har äldre yt-/tätskikt.

Eftersom funktionen, som innebär att ytskiktet/tätskiktet ska vara vattentätt, kan vara nedsatt finns en ökad risk att vatten tränger igenom ytskiktet/tätskiktet med vattenskador i omkringliggande konstruktioner som följd.

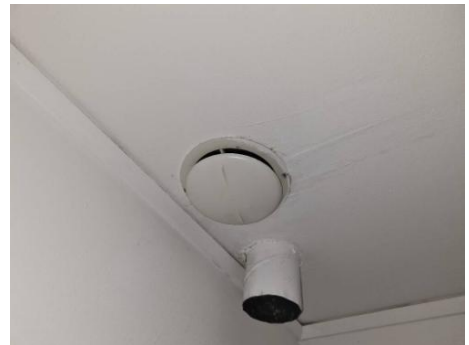
Frånluftsfläkt finns inte.

Frånluftsventilationens uppgift är att transportera bort bland annat emissioner, fukt, lukt och föroreningar från huset.

Vi rekommenderar att du kontaktar en ventilationsentreprenör för undersöka och säkerställa ventilationssystemets funktion.

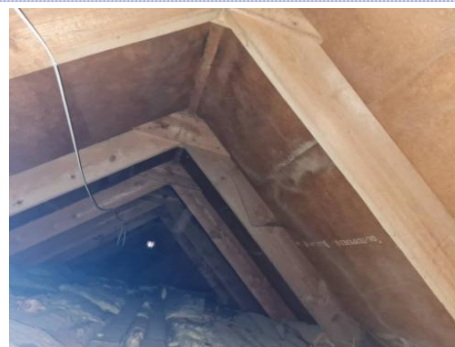
Vind

Underlagstaket består av träfiberskivor. (Masonit)

Eftersom underlagstaket består av träfiberskivor utan yttre täckning av papp under takbeklädnaden, finns risk vid ogynnsam väderlek att regnvatten/snö tränger in i skivskarvar med läckage på vindsutrymmet som följd. Med tiden kan även träfiberskivorna drabbas av fuktskador.

Fuktkvoten uppmättes till 13%.

Risk för mikrobiell tillväxt föreligger om den relativa fuktigheten i den omgivande luften är över 75%, vilket i furuvirke motsvarar en fuktkvot (FK) på 17%

Lokala fuktfläckar noterades på masonitskivorna och en skiva har släppt från sin infästning.

Montera tillbaka denna masonitskiva till sitt rätta läge så inte dagvatten som regn och snö kommer ner på isoleringen.
