Fastighetsuppgifter

Fastighetsbeteckning
Toresunds-Sundby 1:79
Adress
Sundby strandväg 7
64561 Stallarholmen

**Besiktningssuppgifter**

Uppdragsnummer A25612
Besiktningdatum 2023-07-13
Besiktningföretag OBM Byggnadsmiljö AB
Besiktningförrättare Mattias Forsberg
Närvarande Säljare
Giltig till och med 2024-07-13

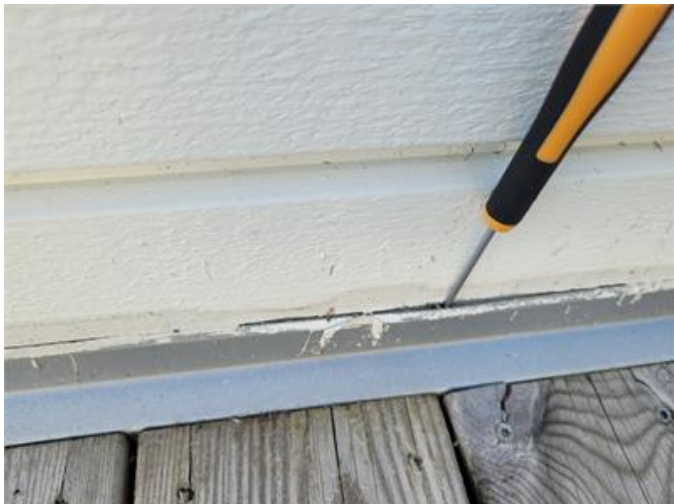
| Besiktningresultat | | | | | |
|--|---|---|---|---|--|
| Balkong | | X | | | - Anslutningsplåt mellan balkonggolvet och fasad är ej infräst/monterad bakom fasadpanel. Se bild. - Balkongens tätskikt är ej besiktningsbart. |

Anslutningsplåt mellan balkonggolvet och fasad är ej
infräst/monterad bakom fasadpanel
