# Överlåtelsebesiktning

| <b>Fastighetsbeteckning</b> | BUTBRO 2:51 | <b>Fastighetsägare</b> | Zeina & Ilyas Bol |
| <b>Adress</b> | Butbrovägen 22A | <b>Besiktningdag</b> | 2025-06-26 |

# Utlåtande över överlåtelsebesiktning

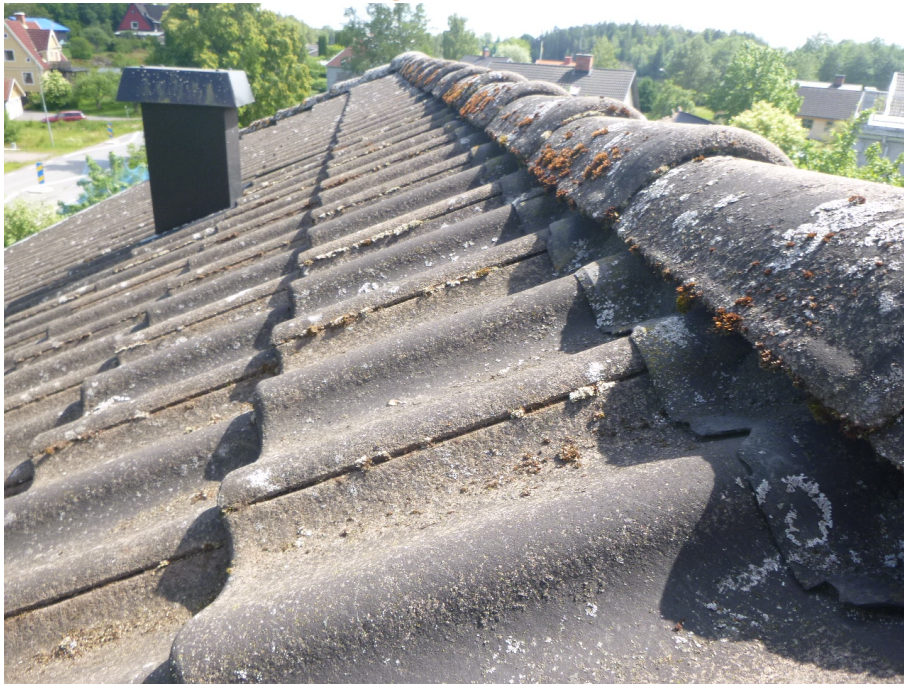
| Utvändigt | |
|---|---|
| Yttertak | <p>Allmän information: Taktäckning från byggnadsår.</p> <ul style="list-style-type: none"> <li>Yttertaget utgörs av äldre takpannor med underlagstäckning av papp. Genomsnittlig teknisk livslängd för underlagspappen beräknas till cirka 40 år.</li> <li>Nocktätning är spröd och sprucken på flera platser.</li> <li>Rötskada i nedre del av vindskiva, bortre gavel.</li> </ul> |

Nocktätning, yttertak.

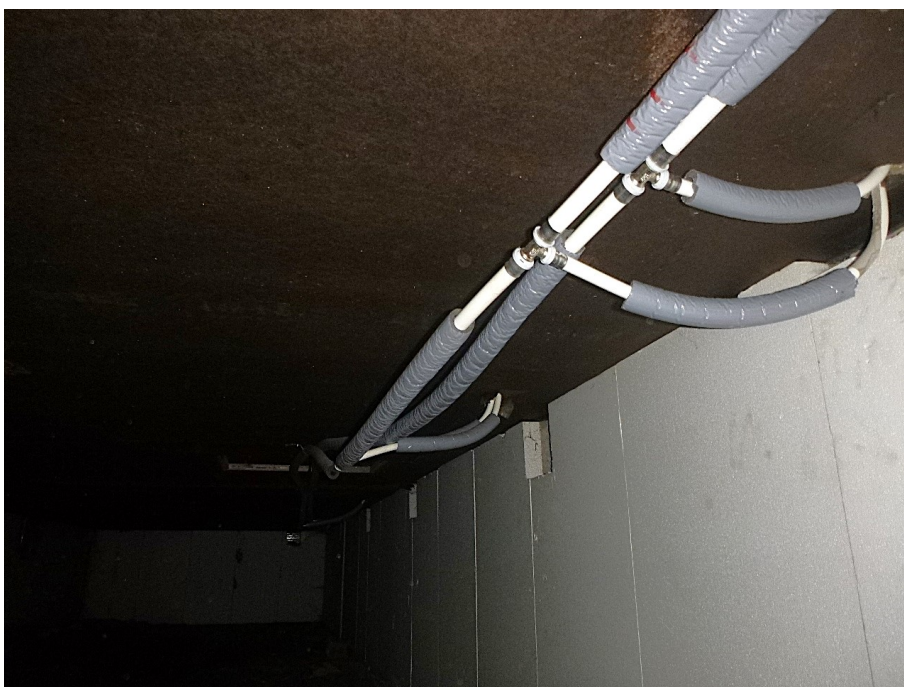
| Utvändigt | |
|---|---|
| Krypgrund | <ul style="list-style-type: none"> <li>Krypgrunder är idag allmänt betraktade som riskkonstruktioner. Se Riskanalys.</li> <li>Vattenledningar till radiatorer är dragna i utrymmet, isolering saknas på delar av dessa.</li> </ul> |

Vattenledningar, krypgrund.
