# Besiktningsprotokoll

Försäkringsbesiktning för Anticimex Säljarförsäkrat

| Fastighetsadress:<br>Olsbackavägen 12 | | |

| Besiktningsdatum:<br>2024-03-22 | Protokollnummer:<br>68167138 |

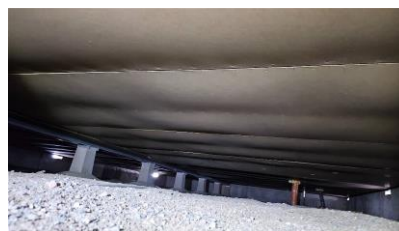
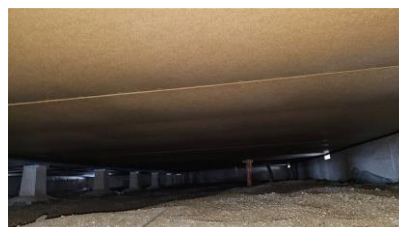
Vid kontroll av konstruktionen i krypgrund uppmättes fuktvärden under kritisk fuktnivå för mikrobiell tillväxt och normal lukt upplevdes.

Golvbjälklaget ovan den uteluftsventilerade krypgrunden riskerar att drabbas av fuktskador på grund av naturlig fuktpåverkan. Detta kan i sin tur leda till mikrobiella skador (angrepp av mikroorganismer) som kan leda till att mikrobiell lukt sprids till boendemiljön. Fuktkvoten uppmättes till 11 %.

Det finns risk för mikrobiell tillväxt om den relativa fuktigheten (RF) i den omgivande luften är över 75 %. I furuvirke motsvarar det en fuktkvot (FK) på 17 %.

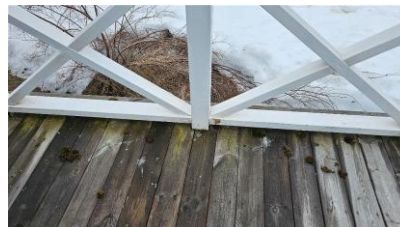
Altanräcke och träkonstruktioner är i behov av målning/underhåll.

Vi rekommenderar att du utför målning/underhåll av altan.

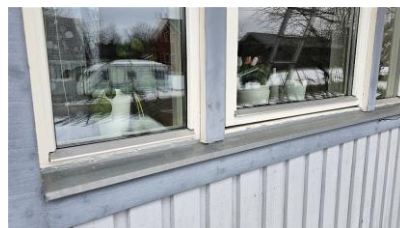
Enstaka fönster är i behov av målning/underhåll.

För att öka livslängden på fönster rekommenderas målning och underhåll.

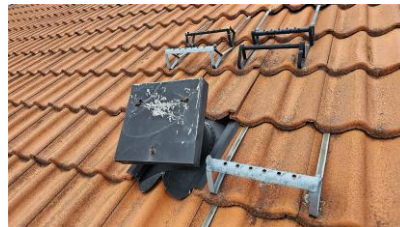
Skador på ventilationshuv noterades.

Bedöms som en mindre brist som ej lett till följdskador.

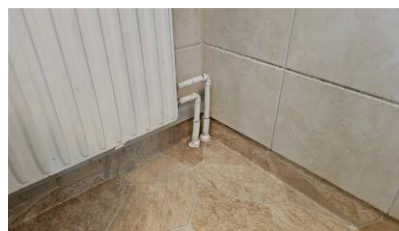
Rör genomföring finns i golv.

Rör genomföringar i golvet medför en ökad risk för att vatten tränger ner i omkringliggande konstruktioner och orsakar fuktskador.

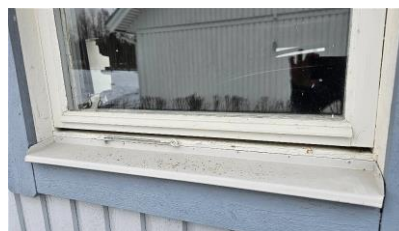
Torrspäckor finns på fönster.

Dessa bedöms inte ha lett till bakomliggande skador.

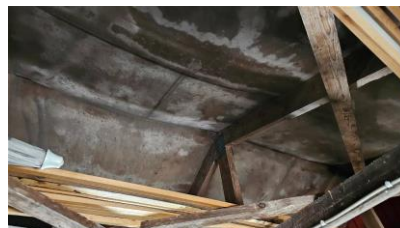
Fuktfläckar noterades på underlagstak.

Detta är vanligt förekommande (normalt) med tanke på att underlagstaket består av träfiberskivor.
