SJÖMANNEN 1

Drottning Kristinas väg 25 Norrtälje

Överlåtelsebesiktning plus för säljare

2019-04-17

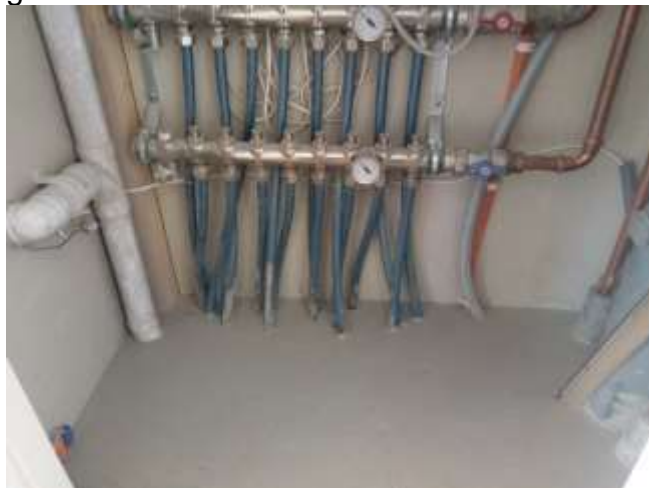
Teknikutrymme: Fuktsäkert utförande saknas i anslutning till golvvärmefördelare.

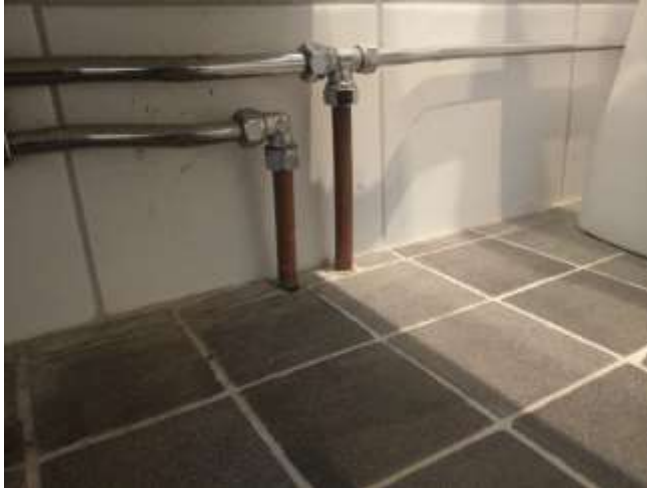
Dusch: Rör genomföring, förekommer golv nära golv-väggvinkel, vilket är ett felaktigt utförande.
