# Besiktningsprotokoll

Anticimex Överlåtelsebesiktning av småhus - nivå 1

| Fastighetsbeteckning:<br>Rimbo-Vallby 1:20 | |

| Besiktningsdatum:<br>2025-05-20 | Protokollnummer:<br>69023686 |

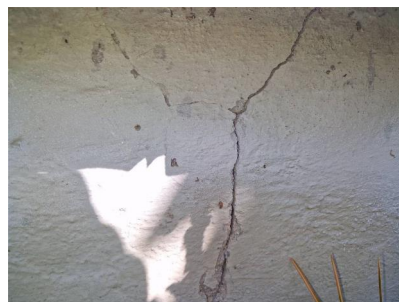
Sprickor finns i sockel.

Dessa bedöms inte ha lett till bakomliggande skador.

-----  
Växter finns i anslutning till grundmur.

Området närmast huset rekommenderas att vara fritt från växtlighet.

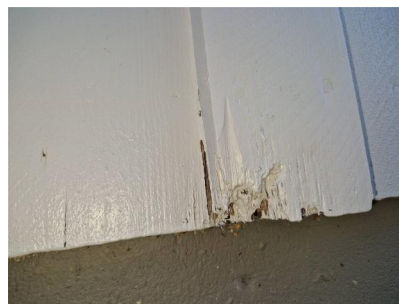
Fasadbeklädnaden har färgsläpp och mindre rötskador.

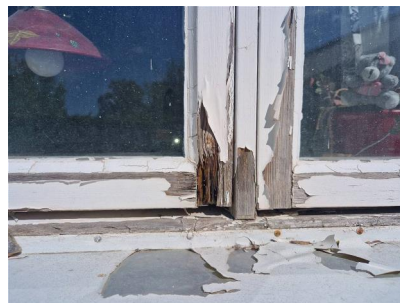
2-kopplade fönster är i behov av målning/underhåll.  
Rötskador finns i fönster.

Fönsterbågar och fönsterkarmar där målningsbehov finns riskerar att få fukt- och rötskador på grund av sämre vattenavvisande förmåga.

För att öka livslängden på fönster rekommenderas målning och underhåll.

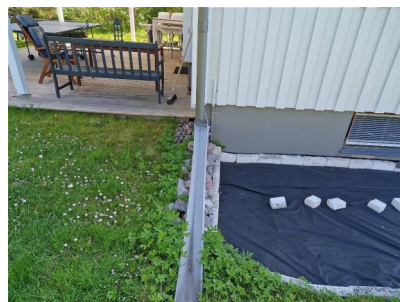
I dagsläget leds på vissa ställe vattnet bort från husgrunden med hjälp av slangar/rör, det är viktigt att tänka på att även i fortsättningen leda bort vatten från byggnaden för att på så vis minska fuktbelastningen på grunden.

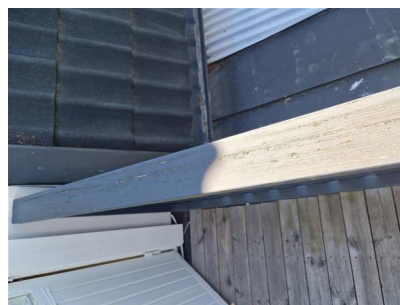
Balkongräcke och träkonstruktioner är i behov av målning/underhåll.

För att öka livslängden på balkongen rekommenderas målning och underhåll.

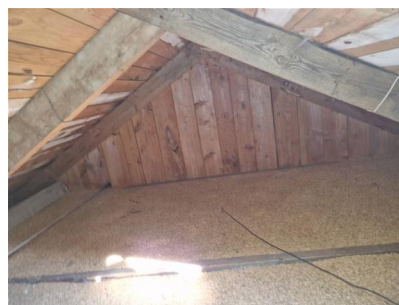
Vindsutrymmet saknar landgångar.

Vindsutrymmet kunde inte besiktas eftersom landgångar saknas.

Vi rekommenderar en kompletterande besiktning när landgång monterats.

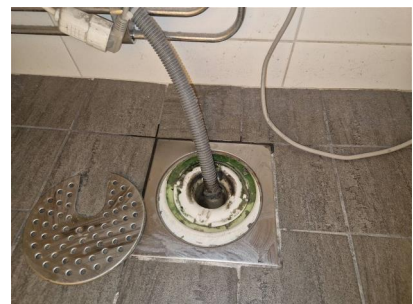
Golvbrunnen är placerad för nära vägg.  
Vidare tätskikt finns inte i golvbrunn.

Det finns risk att tätskiktet inte har kunnat anslutas på rätt sätt, vilket kan leda till fuktskador.

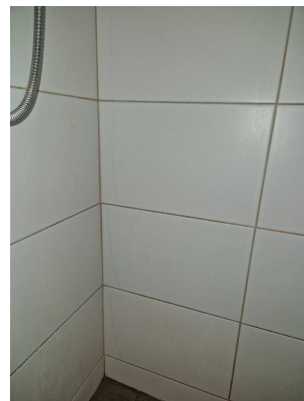
Tröskel saknas.  
vidare sprickor i kakelplattor finns.

En felmonterad tröskel eller avsaknaden av en tröskel medför risk att vatten tränger in i angränsande konstruktioner och rum vilket i sin tur kan leda till fuktrelaterade skador.

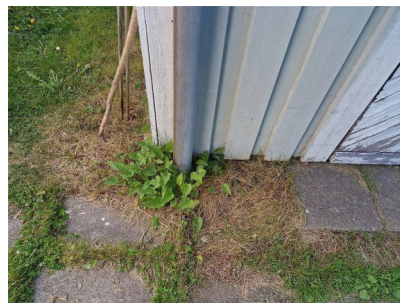
Fasadpanelen är i behov av målning/underhåll och torrsprickor finns i vissa fasadpaneler  
Avståndet mellan fasadbeklädnaden och marken är på vissa ställen otillräckligt.

För att öka livslängden på fasadbeklädnaden rekommenderas målning och underhåll.

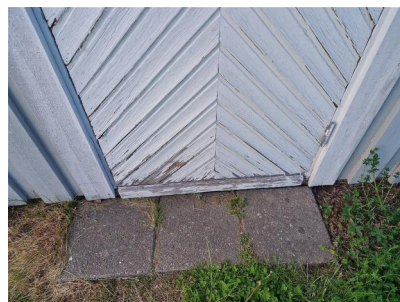
Förråd dörr är i behov av målning/underhåll.

Dörrar där målningsbehov finns riskerar att få fukt- och rötskador på grund av sämre vattenavvisande förmåga.

För att öka livslängden på dörr rekommenderas målning och underhåll.

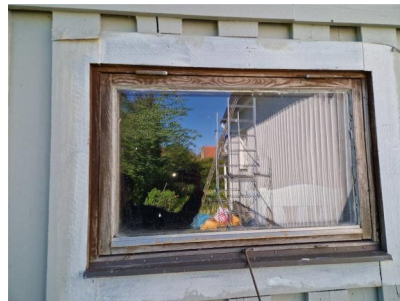
Fönster är i behov av målning/underhåll.

För att öka livslängden på fönster rekommenderas målning och underhåll.

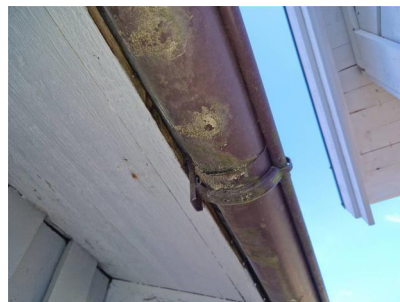
Hängrännor läcker.

Hängrännor/Stuprör är äldre.

Skadade hängrännor leder ofta till läckage, vilket i sin tur innebär risk för fuktskador på fasad, sockel och i bakomliggande konstruktioner.

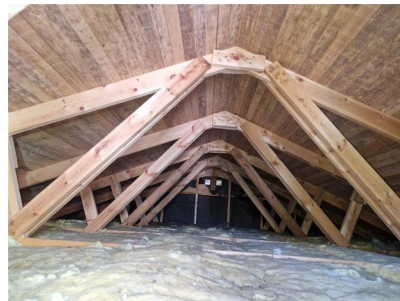
Vindsutrymmet saknar landgångar.

Vindsutrymmet kunde inte besiktas eftersom landgångar saknas.

Vi rekommenderar en kompletterande besiktning när landgång monterats .

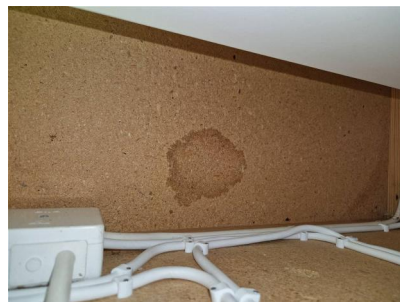
Underlagstaket har äldre fuktfläckar. Vid besiktningstillfället uppmättes fuktkvoten i området till under kritisk fuktnivå.

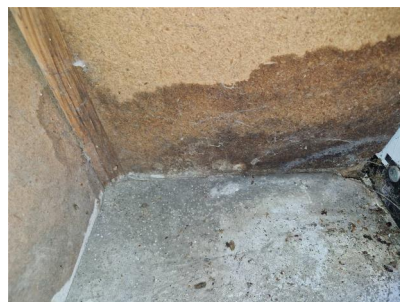
Väggen har fuktfläckar.

Fuktfläckar kan bero på olika saker, och kan vara ett tecken på en tidigare eller en pågående fuktskada.

Vi rekommenderar en fördjupad undersökning för att bedöma orsak och omfattning.
