# Besiktningsprotokoll

## Försäkringsbesiktning

| Åsen 2:82 | |
| Hammarvägen 15 | |

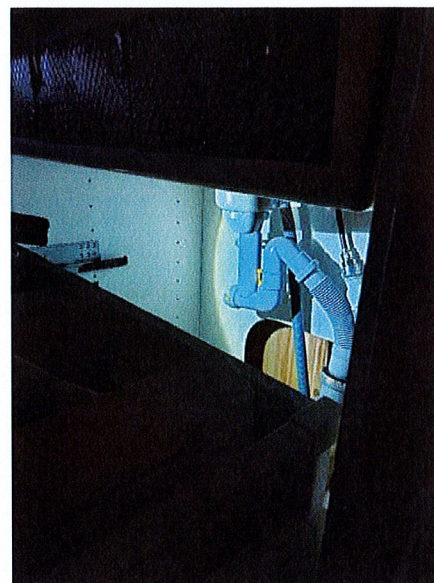
#### Installationer

Avloppsslang är inte förankrad. Avloppsslang från diskmaskin ej förankrad i köksbänkens underkant, branschkrav efter 2005. Avloppsslangen riskerar att ryckas loss vilket kan leda till läckage. Montera fast fackmässigt med hjälp av upphängningsbygel och slangklämmor.

Åtgärdat !

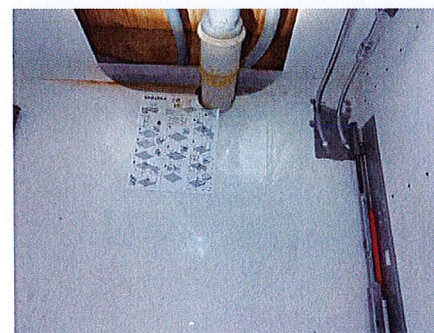
#### Tätskikt

Fuktskydd finns i diskbänkskåp men är funktionsduglig är ej tätat runt rör. Risk finns därför att vatten på grund av läckage från rörledningar ej upptäcks, med fuktrelaterade skador som möjlig följd. Det rekommenderas därför att du installerar vattentät inklädnad i diskbänkskåpet.

Åtgärdat !
