Besiktningsprotokoll

Försäkringsbesiktning för Anticimex Säljarförsäkrat

Fastighetsbeteckning: Altnäs 2:5	
Fastighetsadress: Rävhagen 18	
Postnummer: 642 96	Ort: Malmköping

Besiktningsdatum: 2026-04-24	Protokollnummer: 69661455
Temperatur: 9 °C	Väderlek: Halvklart
Tekniker: Carl Segelborg	
E-post: Carl.segelborg@anticimex.se	
Kontor: Eskilstuna	
Närvarande: Säljare medverkade på besiktningen Besiktningstekniker: Carl Segelborg Anticimex Sörmland

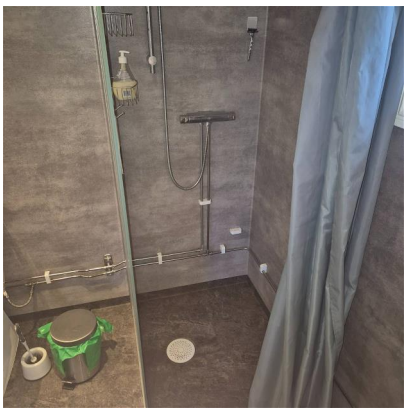
Entréplan / Badrum/Tvättstuga

Fuktindikering i utrymmet gav inga förhöjda fuktindikationer.
