Besiktningsprotokoll

Försäkringsbesiktning för Anticimex Säljarförsäkrat

Fastighetsbeteckning: Narcissen 20	
Fastighetsadress: Schröderstiernas Väg 13	
Postnummer: 633 46	Ort: Eskilstuna

Besiktningsdatum: 2026-08-20	Protokollnummer: 69879664
Temperatur: 16 °C	Väderlek: Halvklart
Tekniker: Carl Segelborg	
E-post: Carl.segelborg@anticimex.se	
Kontor: Eskilstuna	
Närvarande: Säljare medverkade på besiktningen Besiktningstekniker: Carl Segelborg Anticimex Sörmland.

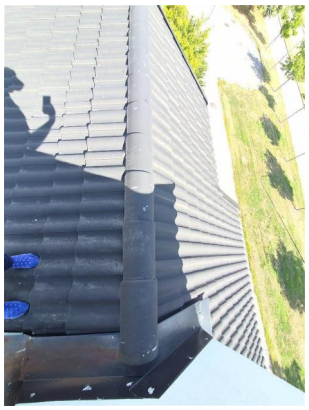
Utvändigt / Tak

På yttertaket noterades vissa plåtdetaljer som inte är optimalt bockade och utförda. Dessa bör hållas under uppsikt och vid behov åtgärdas för att minska risken för att vatten tränger in och orsakar skador i underliggande konstruktioner.

Plåtdetaljer är inte rätt monterade.

Detta kan leda till fuktskador i bakomliggande konstruktioner.

Kontakta en plåtslagare för kontroll och åtgärd.

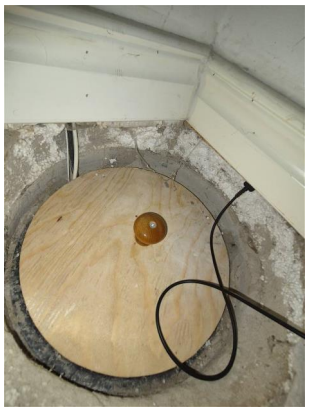
Källarplan / Gillestuga

Vid kontroll av konstruktion uppmättes fuktvärden under kritisk nivå för mikrobiell tillväxt och normal lukt upplevdes.

Källargrundmurar med påreglade ytterväggar.
Fuktkvoten uppmättes till 11 % och en normal lukt kunde kännas i golv/vägg vinkel.

Befintlig påreglad vägg och eventuella väggsyllar riskerar att drabbas av fuktskador på grund av naturlig fuktpåverkan. Detta i sin tur kan leda till mikrobiella skador (angrepp av mikroorganismer) som kan resultera i att mikrobiell lukt sprids till boendemiljön.
