Besiktningsprotokoll

Försäkringsbesiktning för Anticimex Säljarförsäkrat

Fastighetsbeteckning: Dannebacka 2:22	
Fastighetsadress: Häcklehagsvägen 12	
Postnummer: 439 36	Ort: Onsala

Besiktningsdatum: 2026-10-19	Protokollnummer: 69999287
Temperatur: 3 °C	Väderlek: Klart
Tekniker: Lars Kullenstein	
E-post: Lars.Kullenstein@anticimex.se	
Kontor: Göteborg	
Närvarande: Fastighetsägare

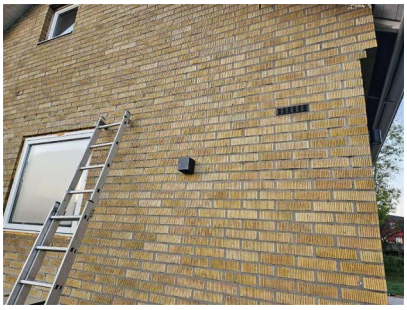
Utvändigt / Fasad

Tegelfasaden är äldre.

Befintlig fasad bedöms dock vara i god kondition med hänsyn till ålder.

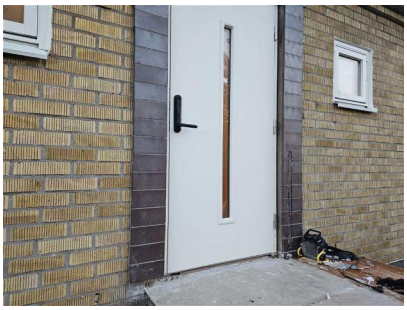
Utvändigt / Dörrar

Inget allmänt att notera.

Före överlåtelse skall samtliga dörrar ha fått nya omfattningar samt tröskelbleck.

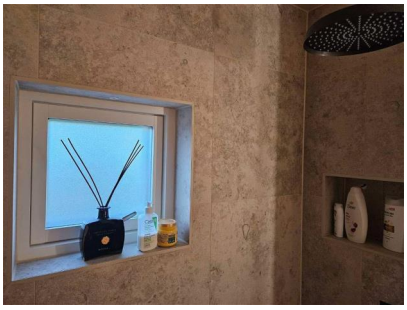
Entréplan / Dusch/Toalett

Duschen är placerad nära ett fönster.

Duschens placering i våtutrymmet utgör en risk för fuktskador i fönster- och väggkonstruktionen.

För att minska risken för fuktskador på fönster och väggkonstruktion rekommenderas att man skyddar fönstret mot vattenbegjutning.
