Besiktningsprotokoll

Försäkringsbesiktning för Anticimex Säljarförsäkrat

Fastighetsbeteckning: Frebo 2:7	
Fastighetsadress: Asserdalsvägen 226	
Postnummer: 434 99	Ort: Kungsbacka

Besiktningsdatum: 2026-05-27	Protokollnummer: 70058877
Temperatur: 17 °C	Väderlek: Sol
Tekniker: Tobias Larsson	
E-post: tobias.larsson@anticimex.se	
Kontor: Göteborg	
Närvarande: Fastighetsägare

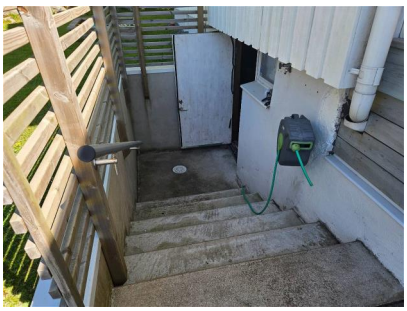
Utvändigt / Sockel

Kantlist på källarens utvändiga fuktskydd är ytterst lokalt bristfälligt monterad och synlig ovan mark. Vidare noteras lokalt underhållsbehov där färg släppt.

Risk finns vid nederbörd att vatten rinner bakom fuktskyddet med fuktskador i underliggande/bakomvarande konstruktioner som möjlig följd.

Se över möjligheten att montera kantlist ordentligt och om möjligt täck över delar med dränerande material.

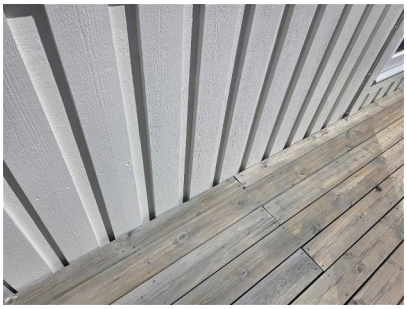
Utvändigt / Fasad

Fasadpanel är lokalt i behov av underhåll (rengöring främst på gavelspetsar/vindskivor), vidare noteras att fasadpanel avslutas bakom trall lokalt.

För att förlänga livslängden på fasad/vindskivor rekommenderas målning/underhåll.

Att fasadpanel avslutas bakom trall är något man får ta hänsyn till vid framtida målning/underhåll för att kunna måla fasadpanelen i sin helhet.

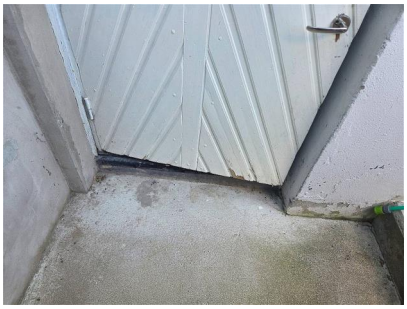
Utvändigt / Dörrar

Källardörr är i visst behov av målning/underhåll. Vidare noteras mindre skada i förrådsdörrens nederkant vid carport.

För att öka livslängden på dörr rekommenderas målning och underhåll.
