# Besiktningsprotokoll

Försäkringsbesiktning för Anticimex Säljarförsäkrat

| Fastighetsbeteckning:<br>Alm 1:16 | |

| Besiktningsdatum:<br>2026-01-21 | Protokollnummer:<br>69505191 |

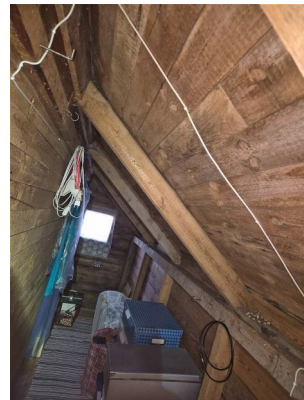
Expansionskärl finns installerad på vind.

Expansionskärl som är i bruk på vinden är olämpligt placerat då ett läckage kan leda till att vatten rinner ut i omkringliggande konstruktioner med fuktskador som följd.
