# Besiktningsprotokoll

Anticimex Överlåtelsebesiktning av småhus - nivå 1

| Fastighetsadress:<br>Ringvägen 3 | |

| Besiktningsdatum:<br>2026-07-08 | Protokollnummer:<br>69806843 |

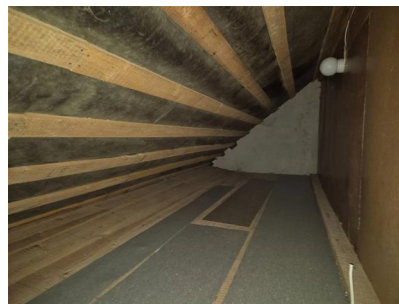
Inget att notera.

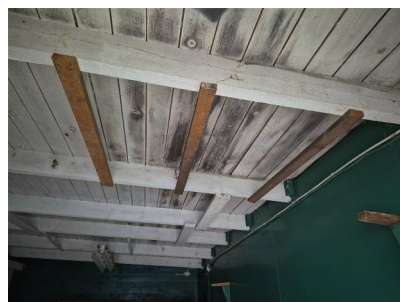
### Garage invändigt / Garage

Det som jag dock vill belysa är att i garagebyggnaden så ligger golvet av trä direkt på grus. Detta kan leda till att fuktskador i golvet. Det rekommenderas att man byter ut denna konstruktion.
