# Besiktningsprotokoll

Försäkringsbesiktning för Anticimex Säljarförsäkrat

| Fastighetsadress:<br>Parkgatan 7 | |

| Besiktningsdatum:<br>2025-05-30 | Protokollnummer:<br>69045560 |

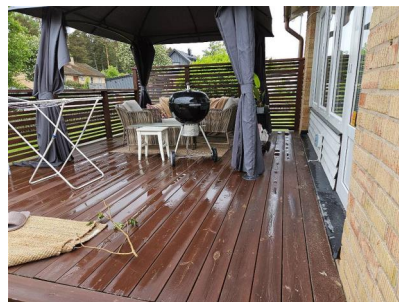
### Utvändigt / Sockel

Sprickor finns i sockel.

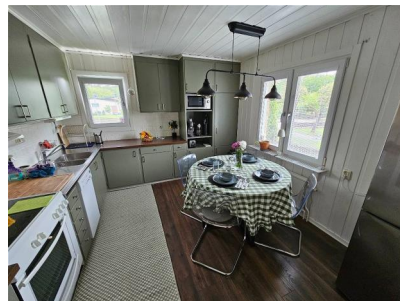
Fuktskydd saknas under kyl/frys.

Utan fuktskydd är det svårt att upptäcka läckage från rörledningar. Vatten kan då tränga in i omkringliggande konstruktioner och orsaka fuktskador.

För att upptäcka eventuella läckage, installera fuktskydd.
