# Besiktningsprotokoll

Anticimex Överlåtelsebesiktning av småhus - nivå 1

| Fastighetsbeteckning:<br>Norrhult 27:3 | |

| Besiktningsdatum:<br>2025-08-29 | Protokollnummer:<br>69240343 |

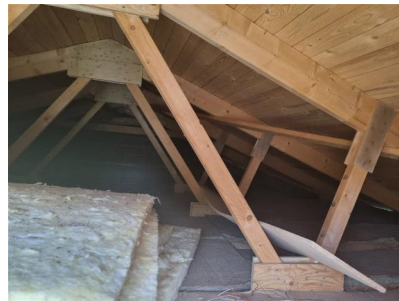
Äldre uppfuktning och skador noterades i takfot fram och lite röta i gavelutsprång (dessa delar som föranledde takomläggning fram).
