## Utlåtande över ÖVERLÅTELSEBESIKTNING

Lillströmsudd 2:10

Ekrotsvägen 3, 139 60 Värmdö

## Överlåtelsebesiktning för säljare enligt SBR-modellen

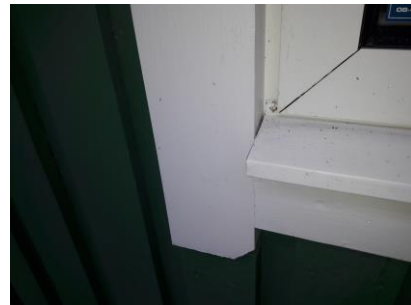
Fönsterblecken saknar till största delen uppvik mot sidorna. Detta gäller även altandörrarna. Se riskanalys.

Då fönsterblecken saknar uppvik mot sidorna innebär det en risk för fuktskador i bakomvarande konstruktioner.

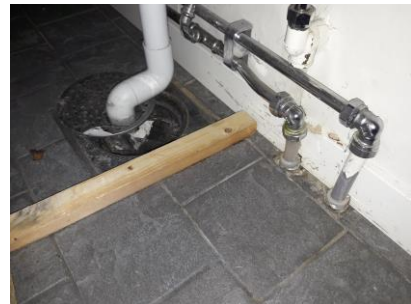
Golvbrunn och vattenledningar är placerad närmre väggen än vad branschreglerna föreskriver. Se riskanalys.

Avvikelse från monteringsanvisningar och branschregler innebär en risk befintliga eller framtida fuktskador i omkringliggande konstruktioner.

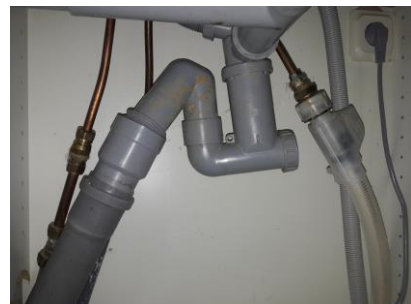
Vattenledningarna under diskbänken saknar klammer. Se riskanalys.

Då vattenledningarna inte är fixerade eller på annat sätt skyddade innebär det en risk för rörbrott med läckage och fuktskador som följd.
