# ENERGIDEKLARATION

## UMEÅ HERRGÅRDEN 1

### HERRGÅRDSGATAN 13

## UTLÅTANDE ÖVER ENERGIDEKLARATION

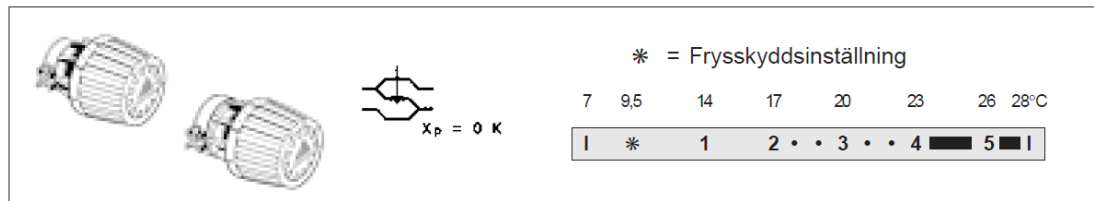
Justera befintliga radiatortermostater enligt skala nedan.

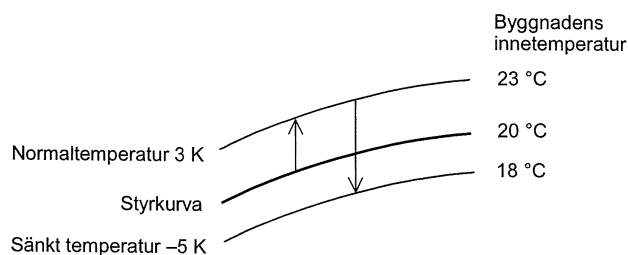
När styrkurvan har korrekt lutning i förhållande till utomhustemperaturen kan parallellförskjutningen av styrkurvan användas för att öka eller minska inomhustemperaturen. Med parallellförskjutningen menas att kurvan flyttas upp eller ned men behåller samma lutning.

Dvs. att när rätt lutning på styrkurvan är funnen betyder inte det att inomhustemperaturen är korrekt utan detta kan behöva korrigeras på kurvförskjutningen. Se bild nedan

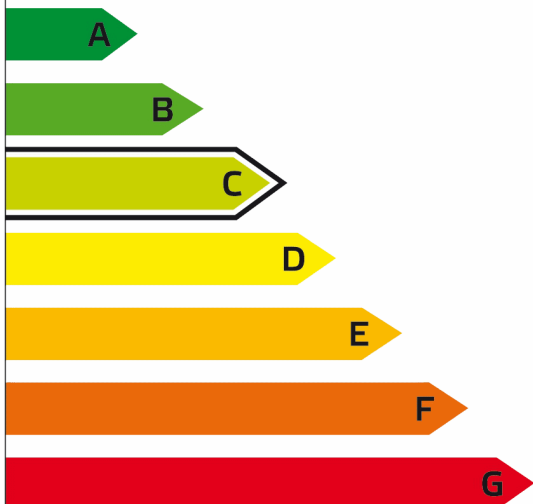
## ENERGIKLASSER

DENNA BYGGNADS  
ENERGIKLASS

**Energiprestanda, primärenergital:**  
80 kWh/m<sup>2</sup> och år

**Krav vid uppförande av  
ny byggnad, primärenergital:**  
Energiklass C, 90 kWh/m<sup>2</sup> och år
